คำชี้แจง งบลงทุน รายการสิ่งก่อสร้าง ประจำปีงบประมาณ พ.ศ. 2568  
สถาบันเทคโนโลยีพระจอมเกล้าเจ้าคุณทหารลาดกระบัง  
กระทรวงการอุดมศึกษา วิทยาศาสตร์ วิจัยและนวัตกรรม

หน่วยงานที่ส่งคำขอ	คณะครุศาสตร์อุตสาหกรรมและเทคโนโลยี		
ชื่อรายการ	ปรับปรุงอาคารปฏิบัติการฝึกทักษะฝีมือครูช่างสมรรถนะสูง		
วงเงินคำขอ	46,700,000 บาท		
รองรับการเรียนการสอน	นักศึกษา โดยเฉลี่ย 2,000 คน ตลอดปีการศึกษา	พื้นที่ใช้สอย	3,725 ตารางเมตร

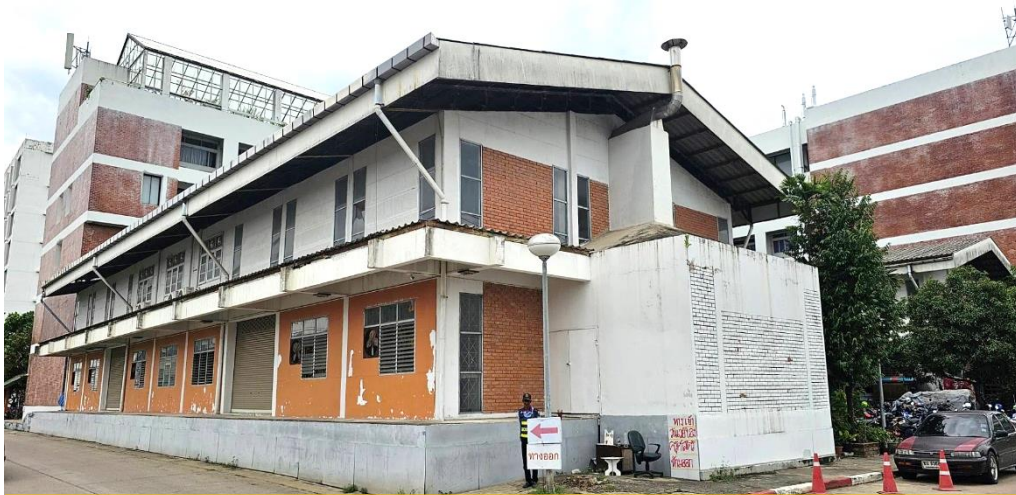
ภายนอกอาคารโดยรวม

เป็นอาคารปฏิบัติการ 2 ชั้น อายุมากกว่า 36 ปี

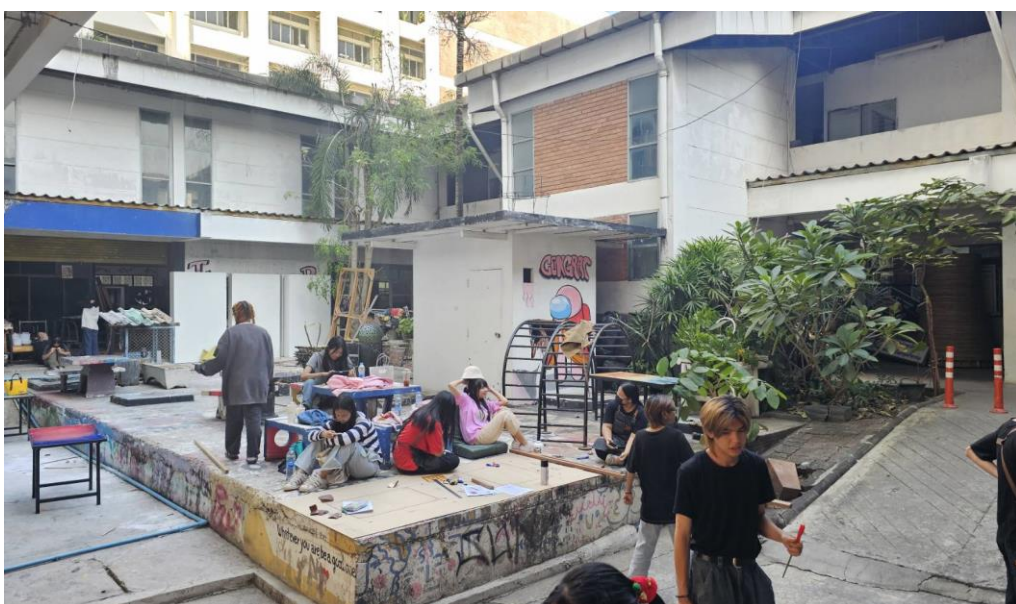
ลานอเนกประสงค์ภายนอกอาคาร

นักศึกษาต้องออกมาปฏิบัติงานภายนอกอาคาร เนื่องจากพื้นที่ไม่เพียงพอต่อการใช้งาน และอากาศภายในอาคารไม่ถ่ายเท

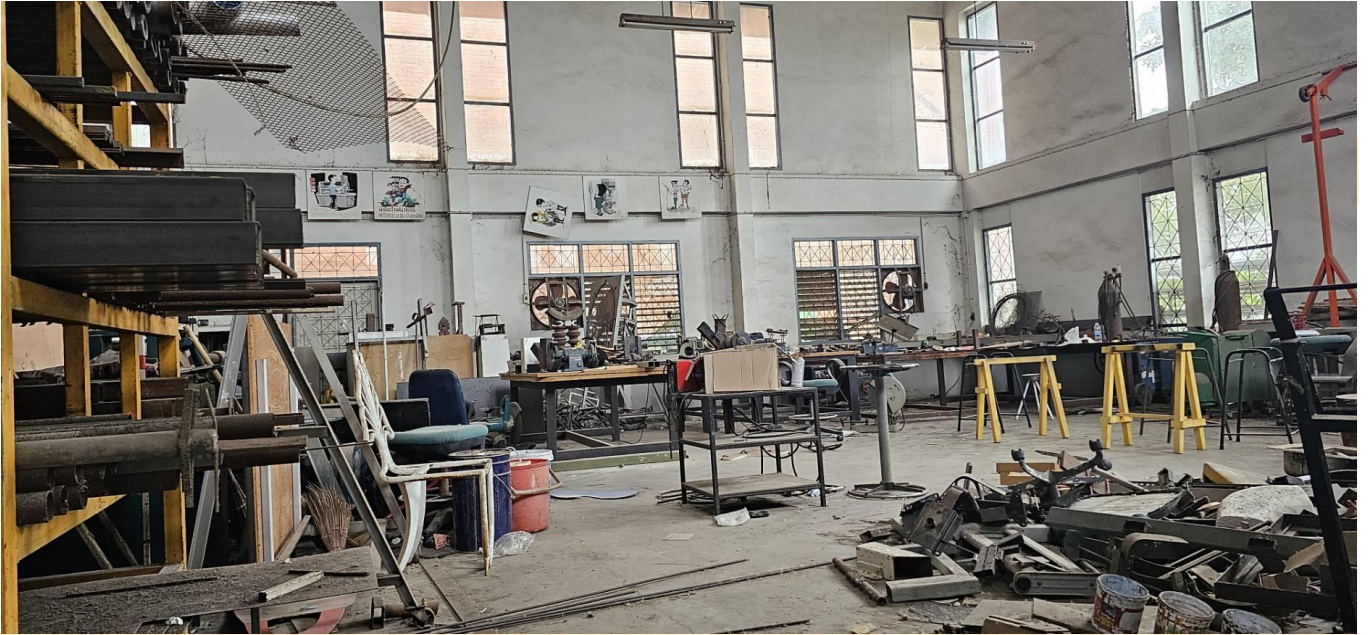
ภายในอาคาร : ห้องปฏิบัติการโลหะ

สภาพทรุดโทรม คับแคบ ไม่เพียงพอต่อจำนวนนักศึกษาและระบบไฟฟ้าเสื่อมสภาพ

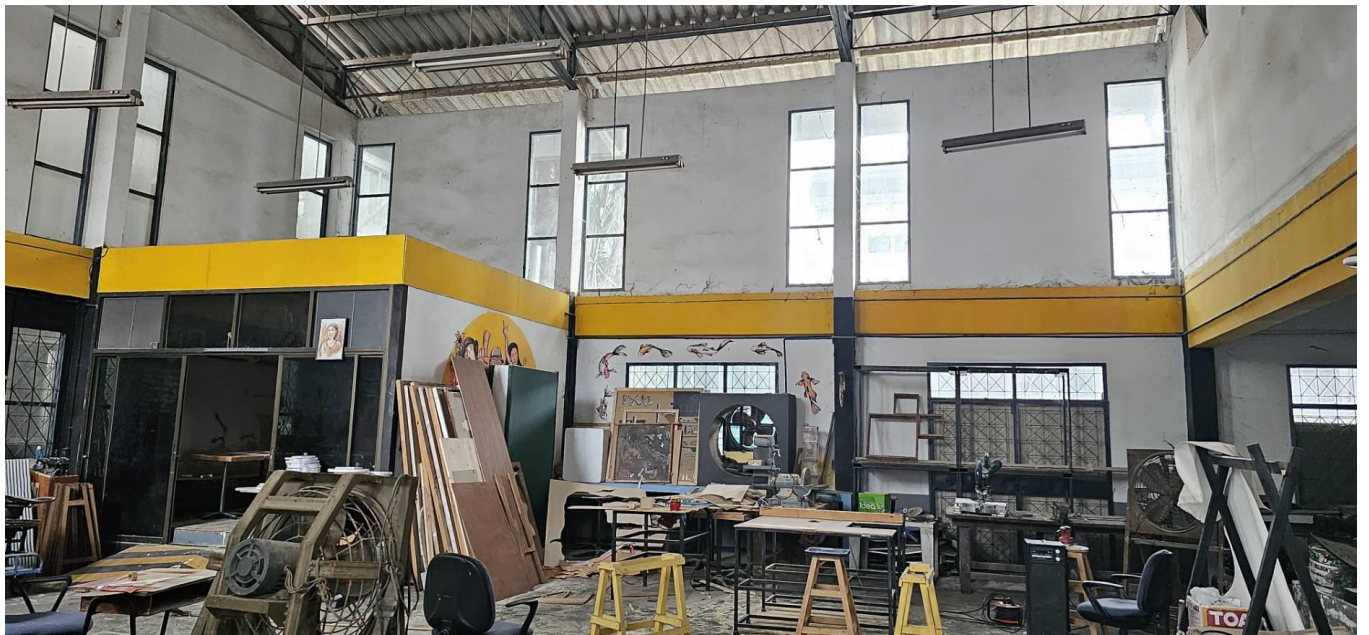
สภาพทรุดโทรม ระบบไฟฟ้าเสื่อมสภาพ เกิดไฟฟ้าลัดวงจรขณะปฏิบัติงาน ไม่ปลอดภัยต่อการปฏิบัติงานของนักศึกษา

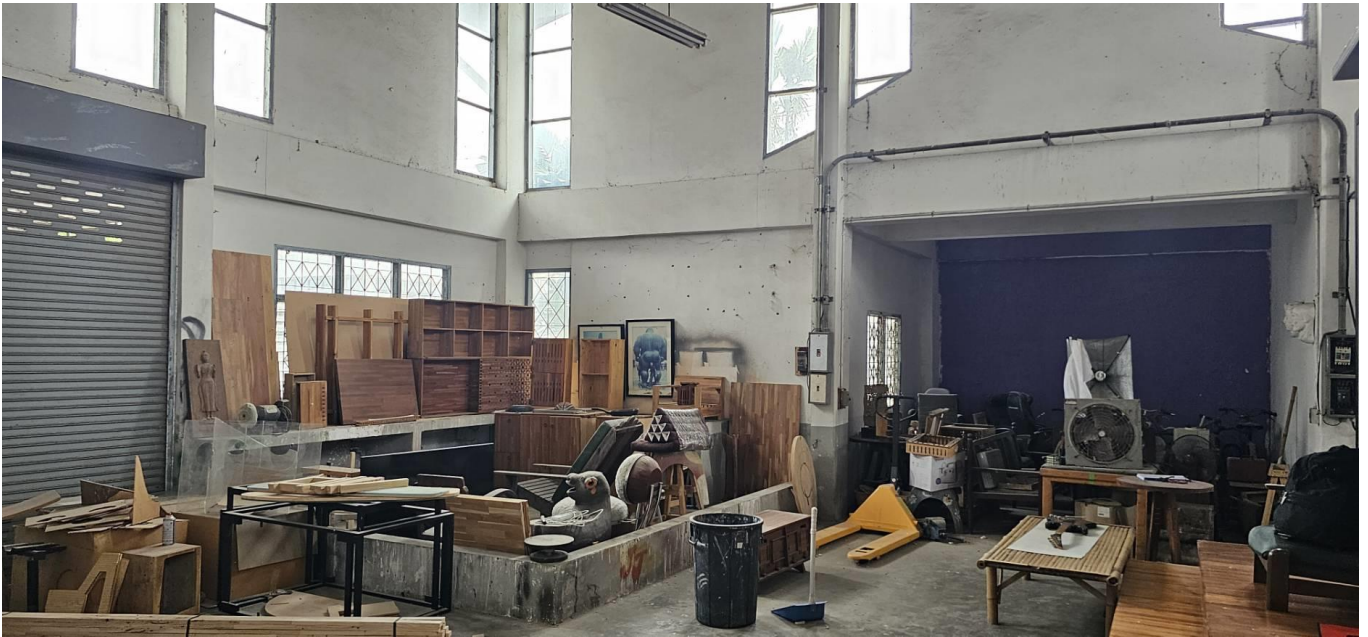
สภาพทรุดโทรม ระบบไฟฟ้าไม่รองรับกับกำลังไฟของเครื่องจักรสมัยใหม่

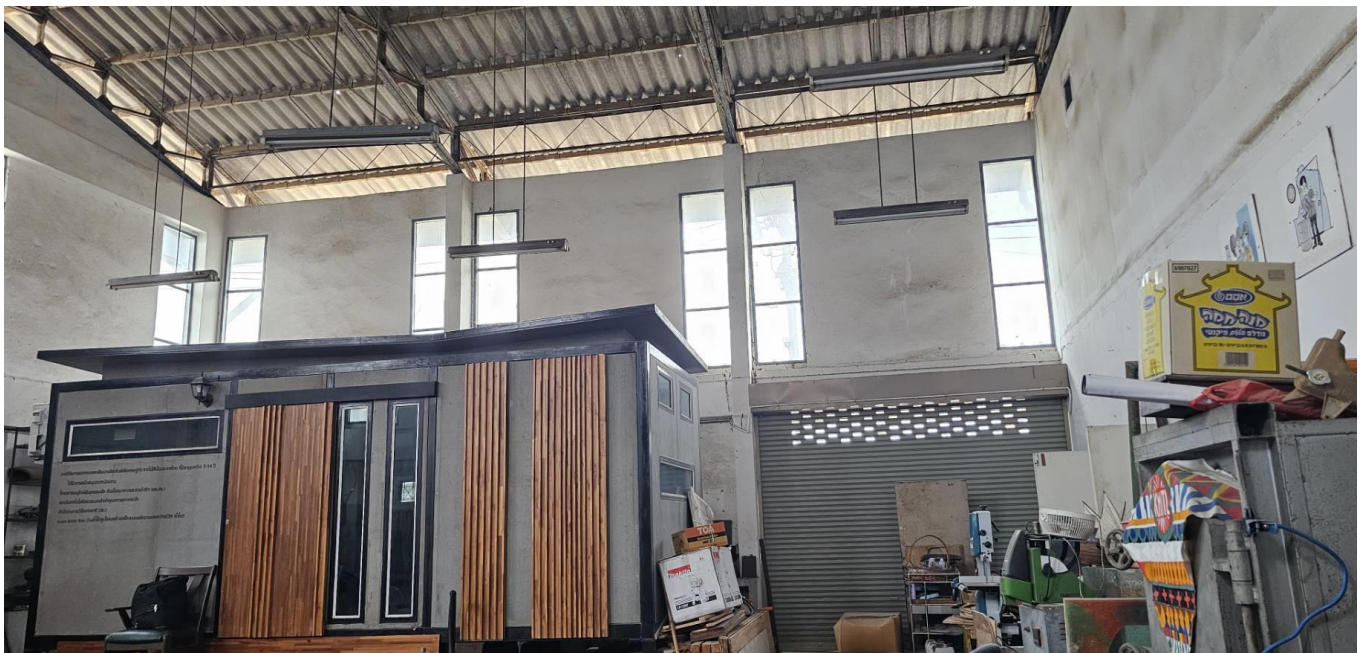
สภาพทรุดโทรม พื้นที่การปฏิบัติงานคับแคบ รองรับนักศึกษาได้จำกัด

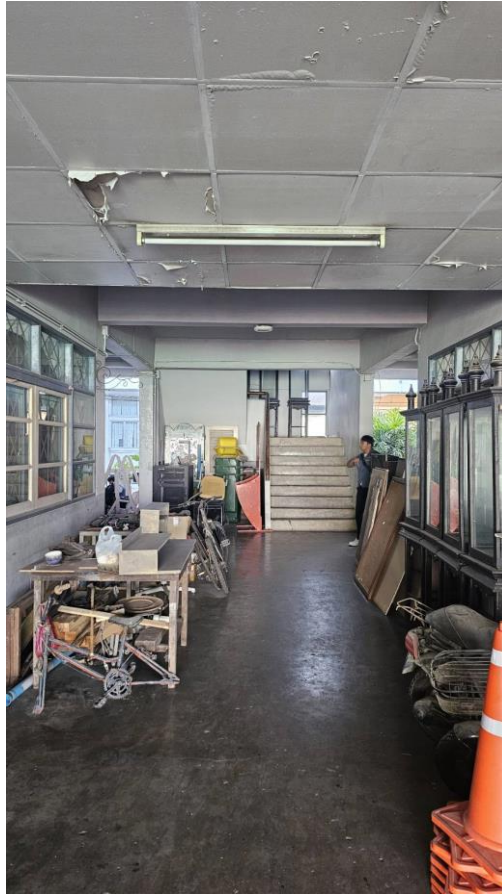
ฝ้าภายในอาคาร เกิดการชำรุดเสียหาย เนื่องจากความชื้นสะสม

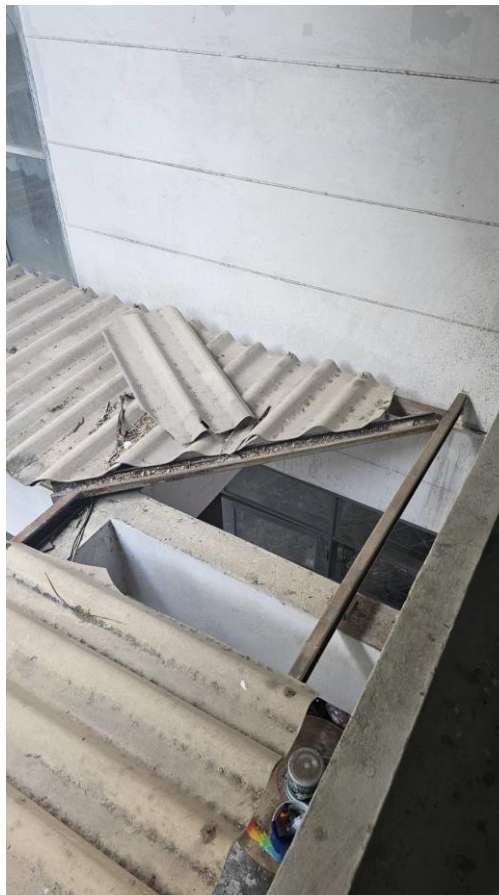
กระเบื้องหลังคาชำรุดเสียหาย มีปัญหารั่วซึม

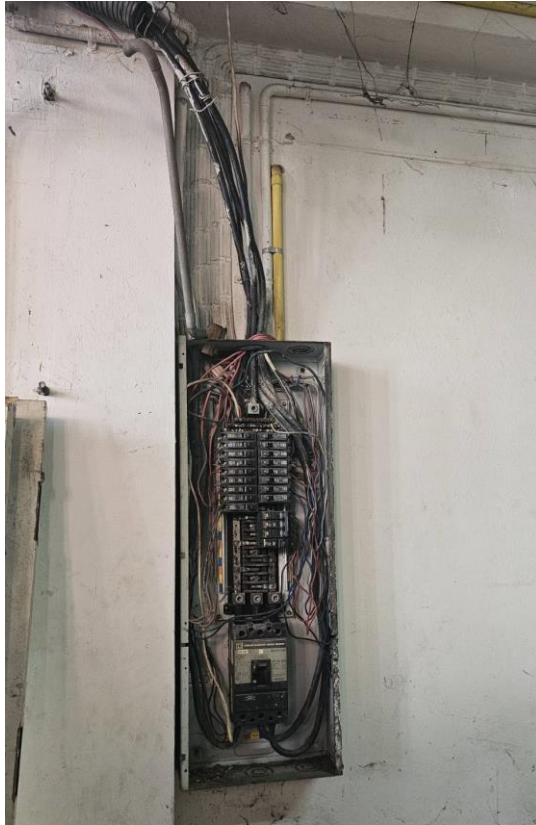
ระบบไฟฟ้าภายในอาคารสภาพเก่า มักเกิดไฟฟ้าลัดวงจร ขณะใช้งาน

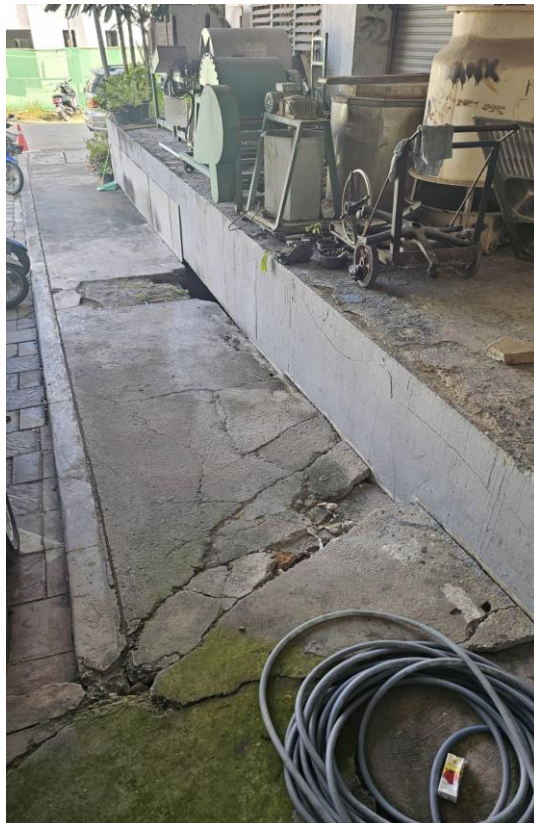
พื้นภายนอกอาคาร มีการทรุดตัว ทำให้เกิดความเสี่ยงต่อผู้ใช้อาคาร อีกทั้งเป็นที่อาศัยของสัตว์เลื้อยคลาน
