คำชี้แจง งบลงทุน รายการสิ่งก่อสร้าง ประจำปีงบประมาณ พ.ศ. 2569
สถาบันเทคโนโลยีพระจอมเกล้าเจ้าคุณทหารลาดกระบัง
กระทรวงการอุดมศึกษา วิทยาศาสตร์ วิจัยและนวัตกรรม

หน่วยงานที่ส่งคำขอ	คณะสถาปัตยกรรม ศิลปะและการออกแบบ		
ชื่อรายการ	ปรับปรุงโรงปฏิบัติการฝึกทักษะพื้นฐานด้านการออกแบบและสร้างสรรค์ชิ้นงานไม้		
วงเงินคำขอ	19,471,600 บาท		
รองรับการเรียนการสอน	นักศึกษา โดยเฉลี่ย 870 คน ตลอดปีการศึกษา	พื้นที่ใช้สอย	1,188 ตารางเมตร

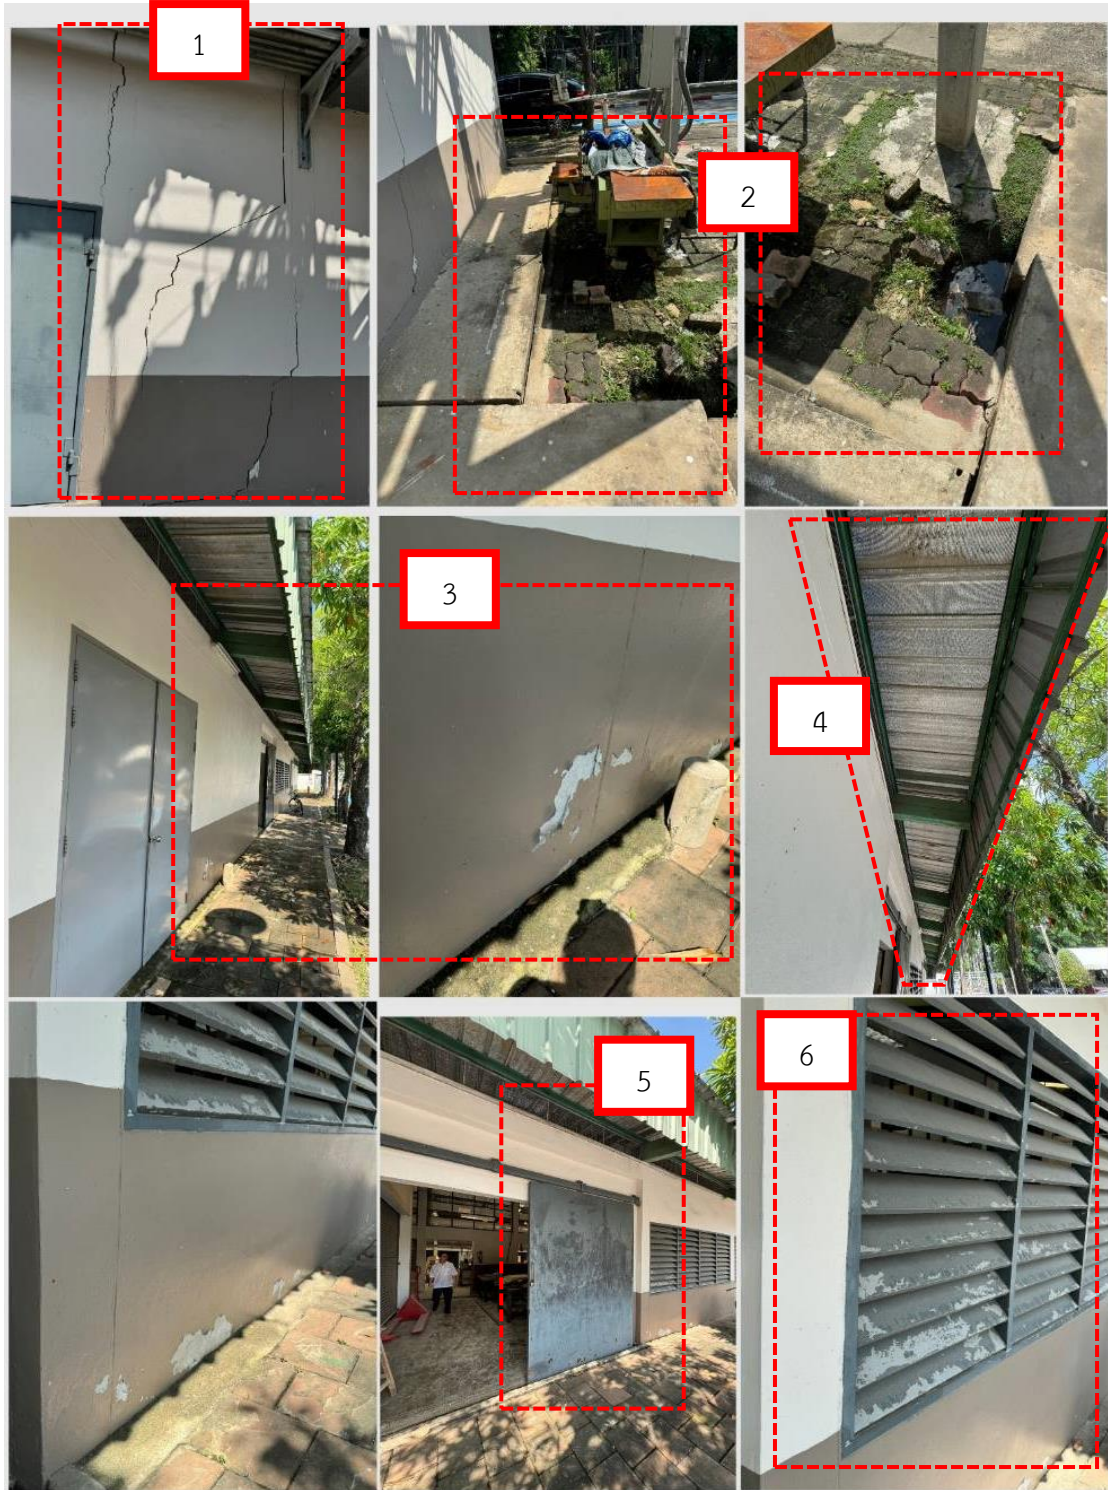
สภาพภายนอกอาคาร

1. ผนังแตกร้าวแยกออกจากกัน
2. พื้นอิฐตัวหนอนเสียหายระดับไม่เท่ากัน บางจุดเกิดการยุบตัว
3. สีทาผนังลอกเป็นแผ่น
4. ฉนวนกันร้อนหลังคาเริ่มมีจุดบวมพอง ลอกหล่อน
5. ประตูเหล็กเก่าทรุดโทรม บางจุดเริ่มขึ้นสนิม
6. หน้าต่างบานเกล็ดเต็มไปด้วยฝุ่น และสีลอก

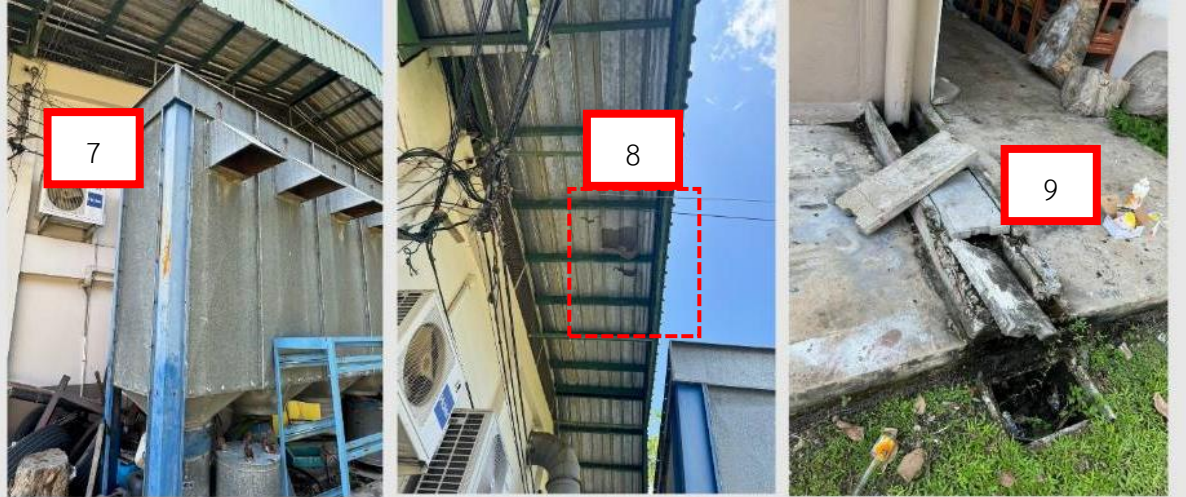
สภาพภายนอกอาคาร

7. เครื่องดูดฝุ่นผงภายในอาคารชำรุด ไม่สามารถใช้งานได้
8. ฉนวนกันความร้อนหลังคาหลุดล่อน
9. พื้นปูบริเวณรางระบายน้ำชำรุด

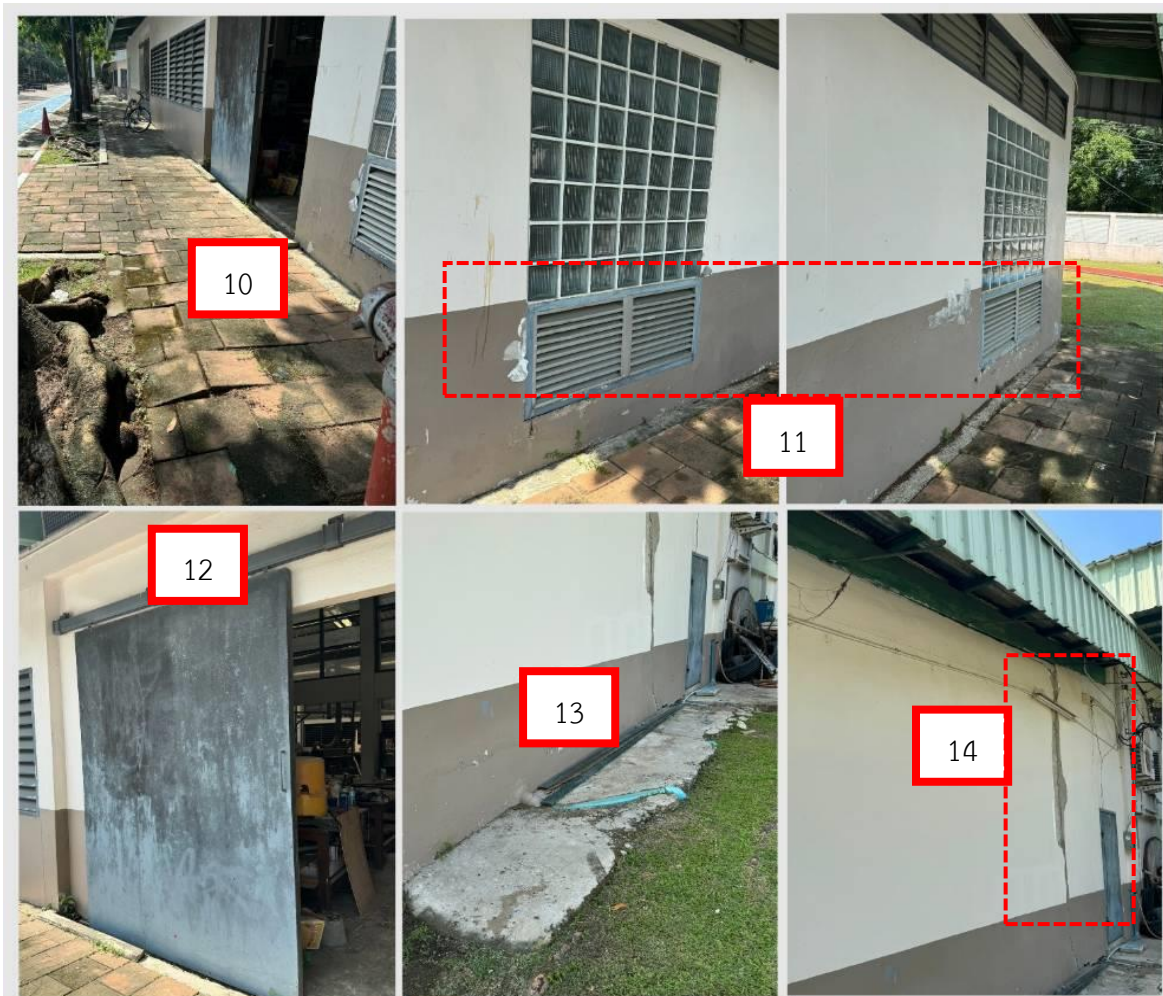
10. พื้นทางเดินภายนอกอาคารระดับไม่เสมอกัน
11. สีทาผนังลอกหล่อน
12. ประตูเหล็กทรมโตรม สนิมขึ้น
13. ทางเดินรอบอาคารแตกเสียหาย
14. ผนังแตกร้าวเป็นร่องลึก

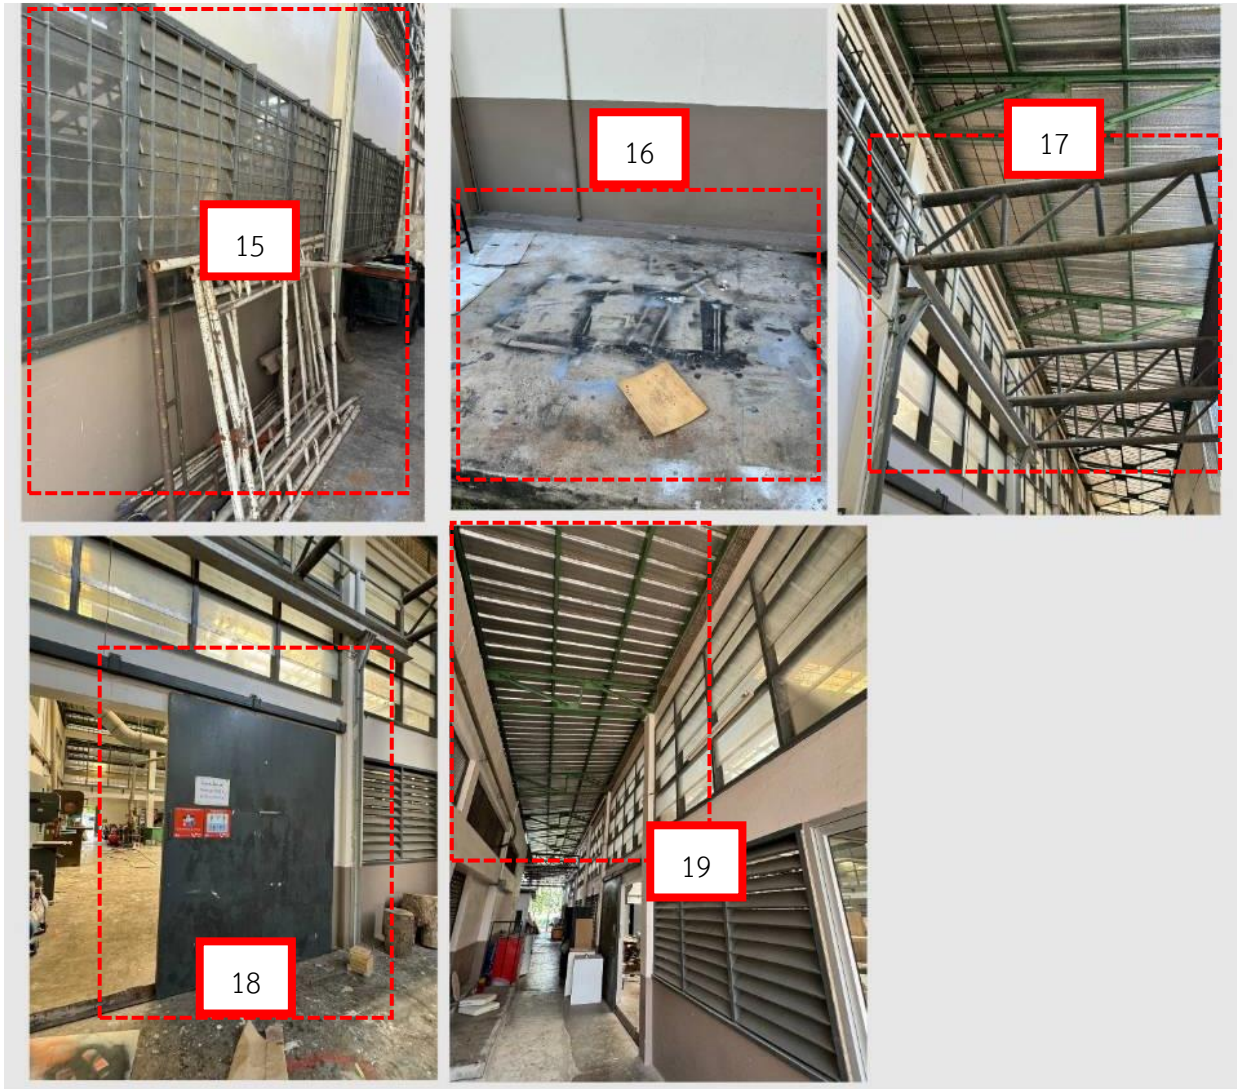
สภาพภายนอกอาคาร

15. หน้าต่างบานเกล็ด มีสภาพเก่า เหล็กดัดขึ้นสนิม
16. พื้นปูนภายนอกอาคาร สกปรกมีรอยคราบสี
17. โครงสร้างหลังคา เก่าและขึ้นสนิม
18. ประตูเหล็กเก่าทรุดโทรม มีสีลอก่อน
19. แสงสว่างทางเดินระหว่างอาคารไม่เพียงพอต่อการใช้งาน

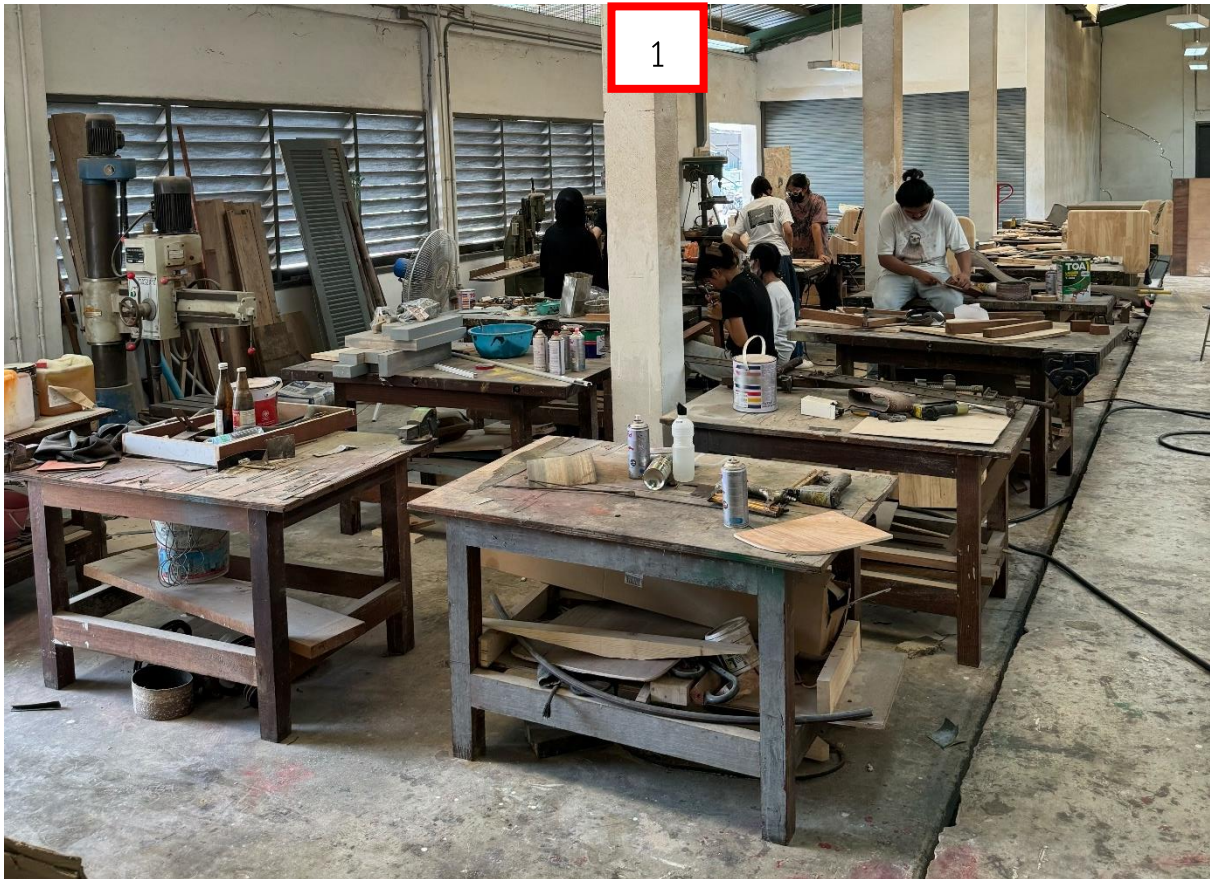
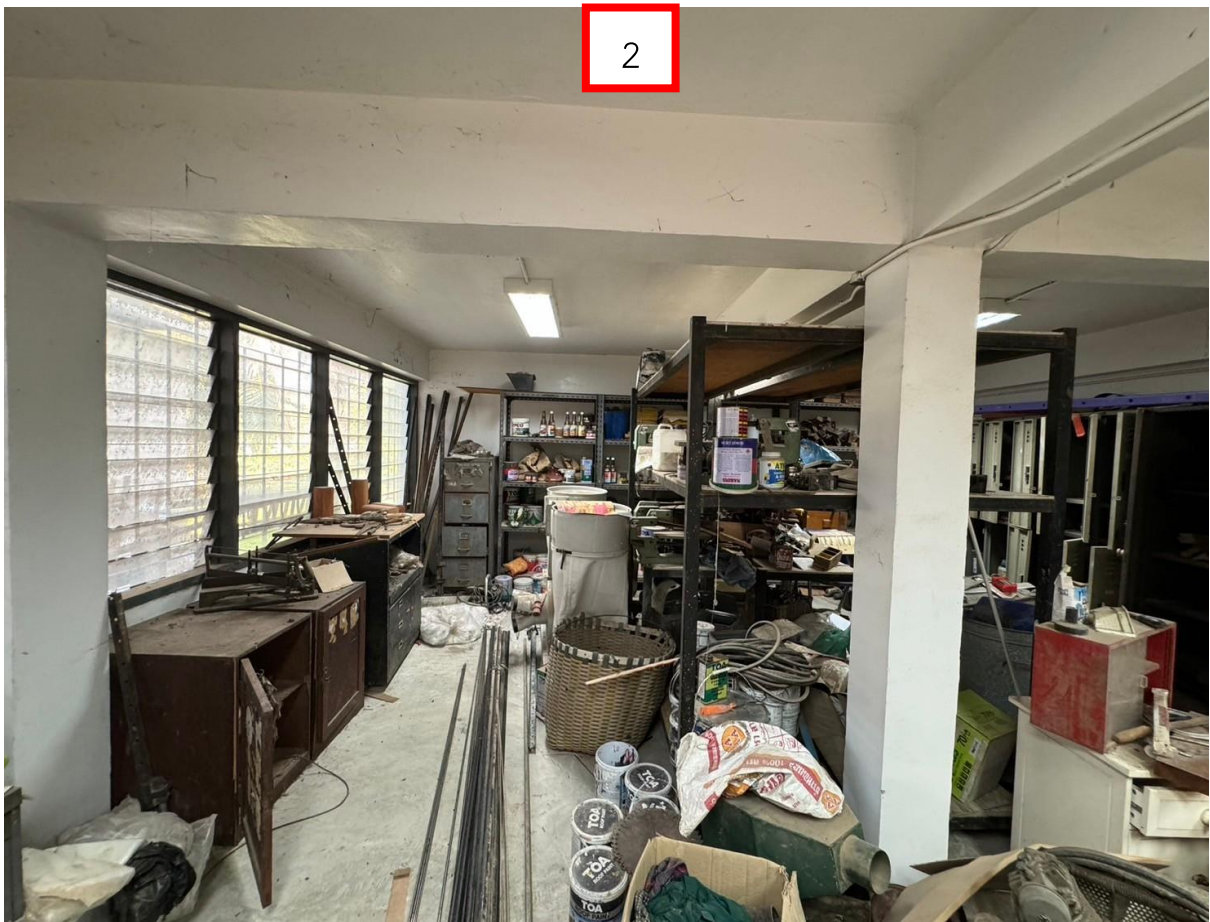
สภาพภายในอาคาร

1. พื้นที่ทำงานของนักศึกษา มีระยะห่างระหว่างโต๊ะ คับแคบเกินไป โต๊ะปฏิบัติการมีสภาพเก่า
2. พื้นที่จัดเก็บของไม่เป็นสัดส่วน และมีพื้นที่ไม่เพียงพอ

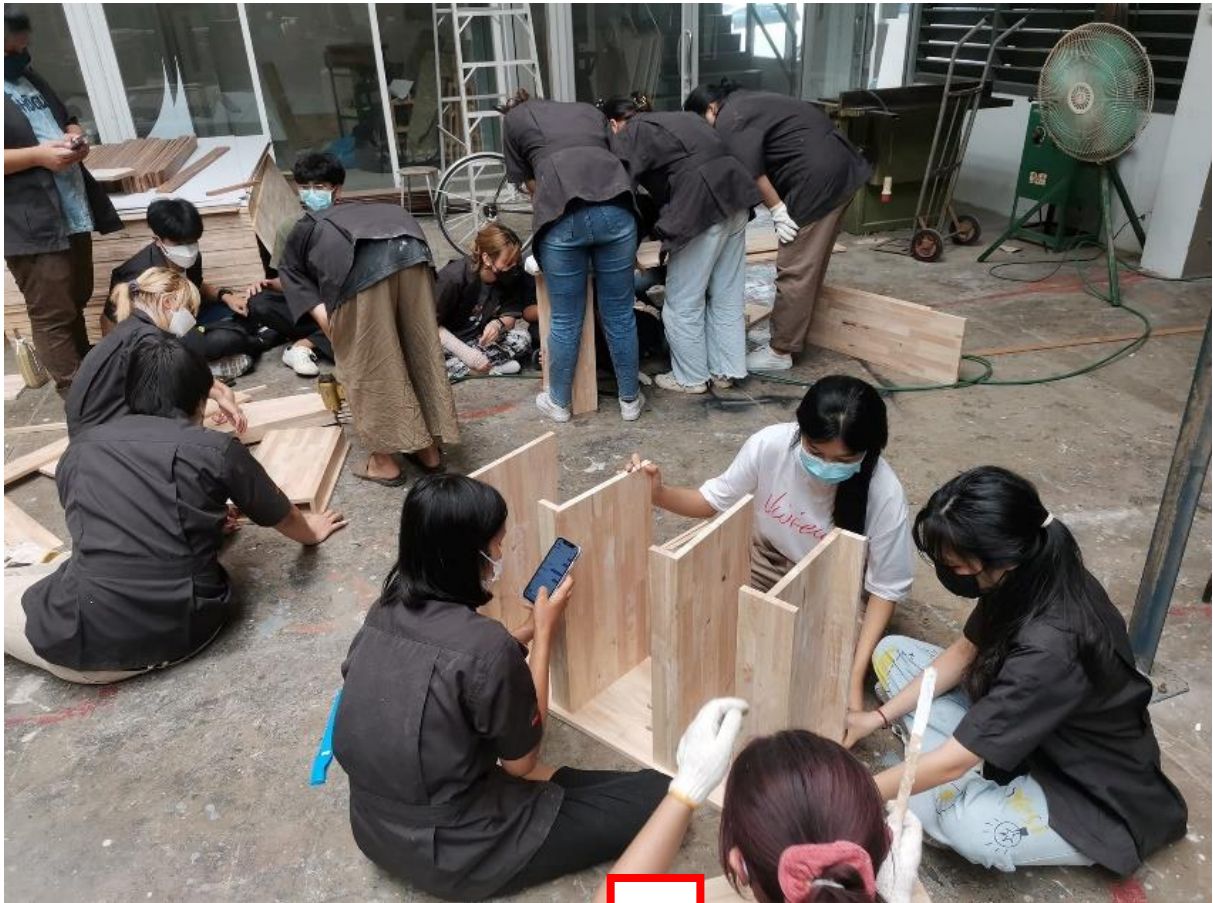
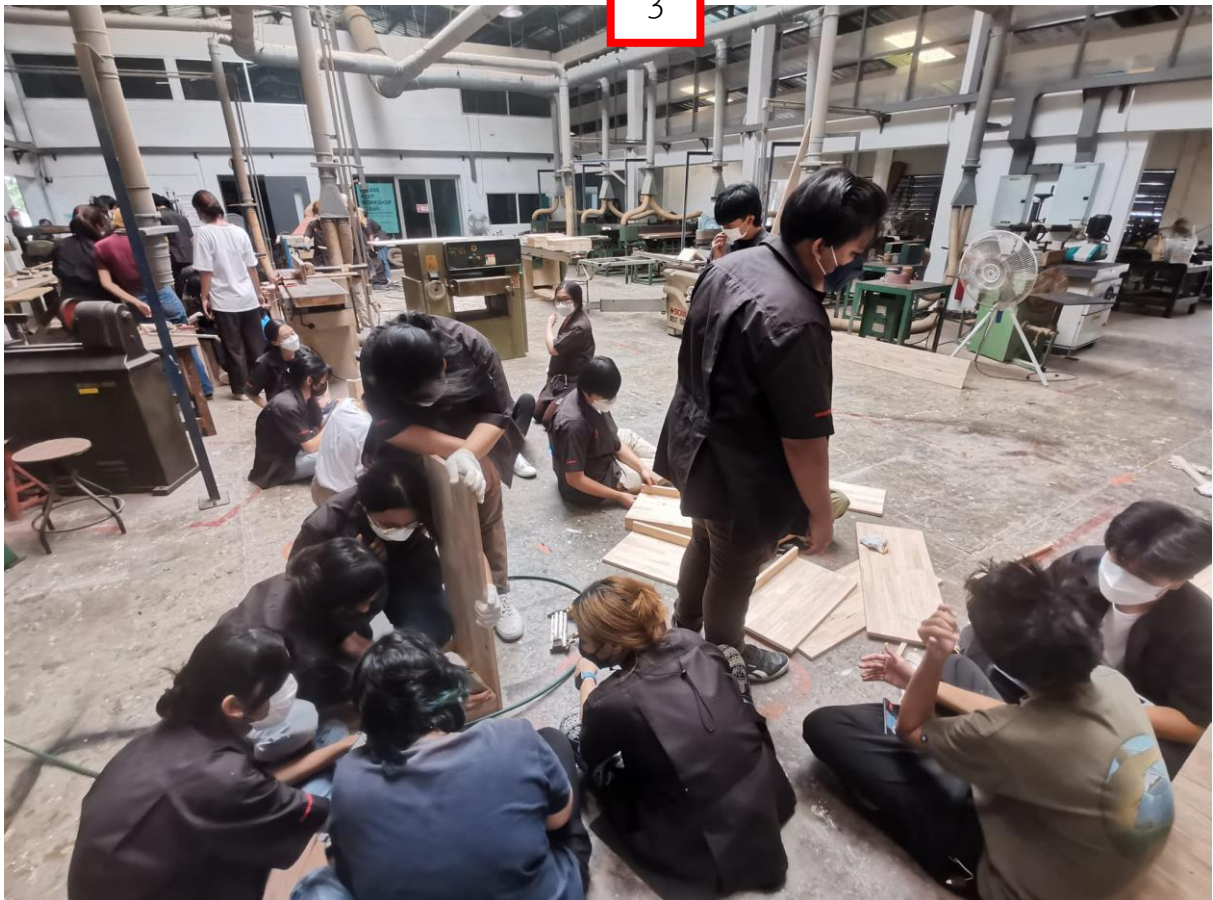
3. พื้นที่ปฏิบัติงานของนักศึกษา ยังขาดความเป็นสัดส่วนในการจัดแบ่งพื้นที่

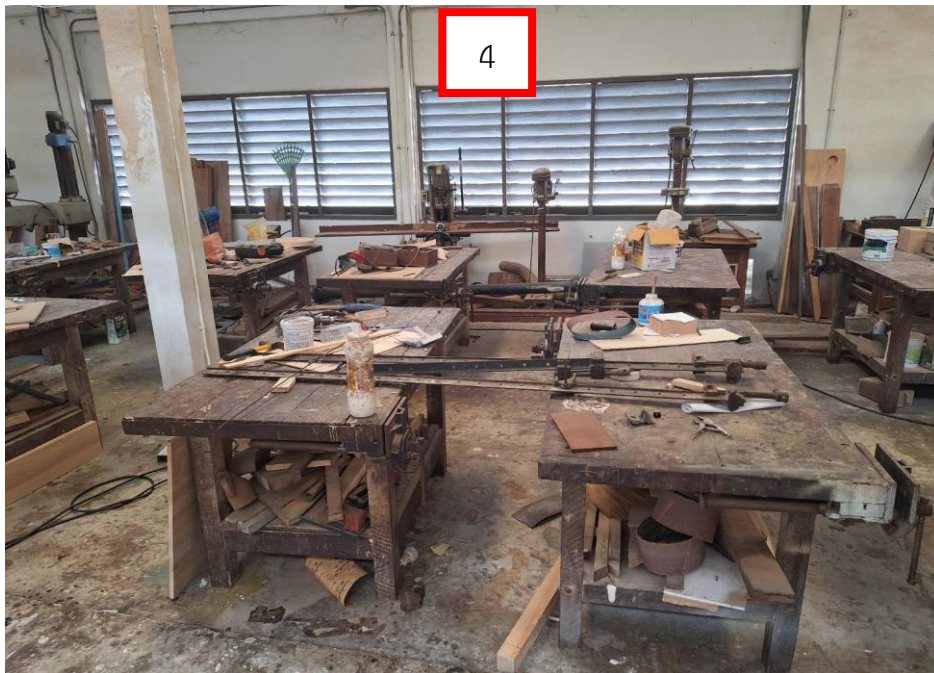
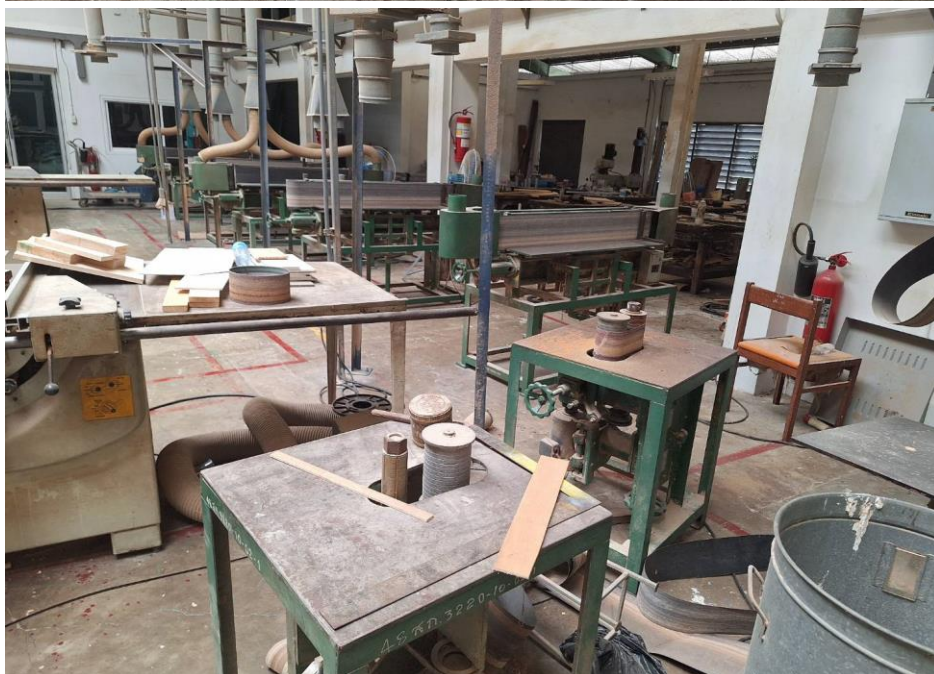
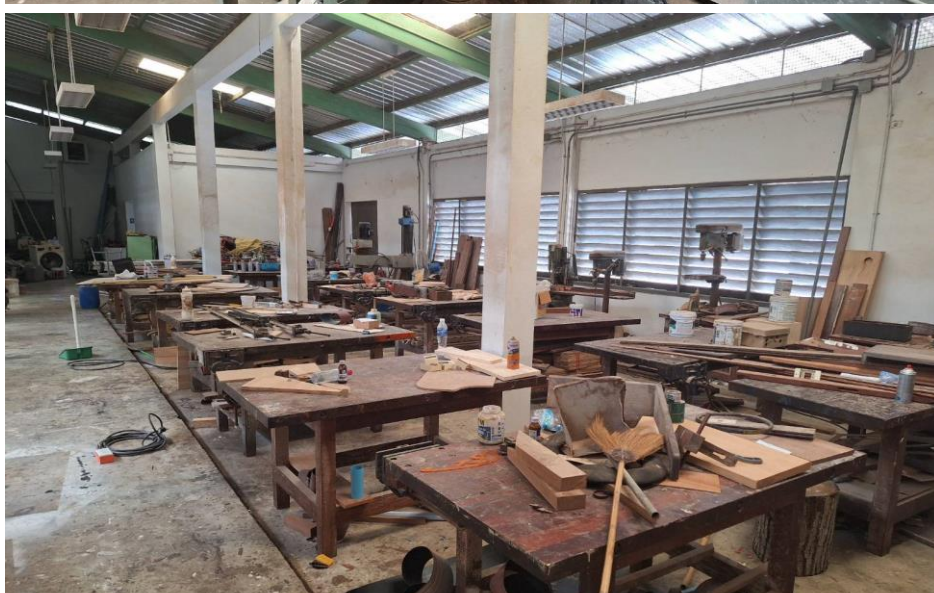
4. โต๊ะทำงานเก่าและสกปรก บางตัวอยู่ในสภาพไม่สมบูรณ์ และระยะห่างของพื้นที่การทำงานคับแคบเกินไป

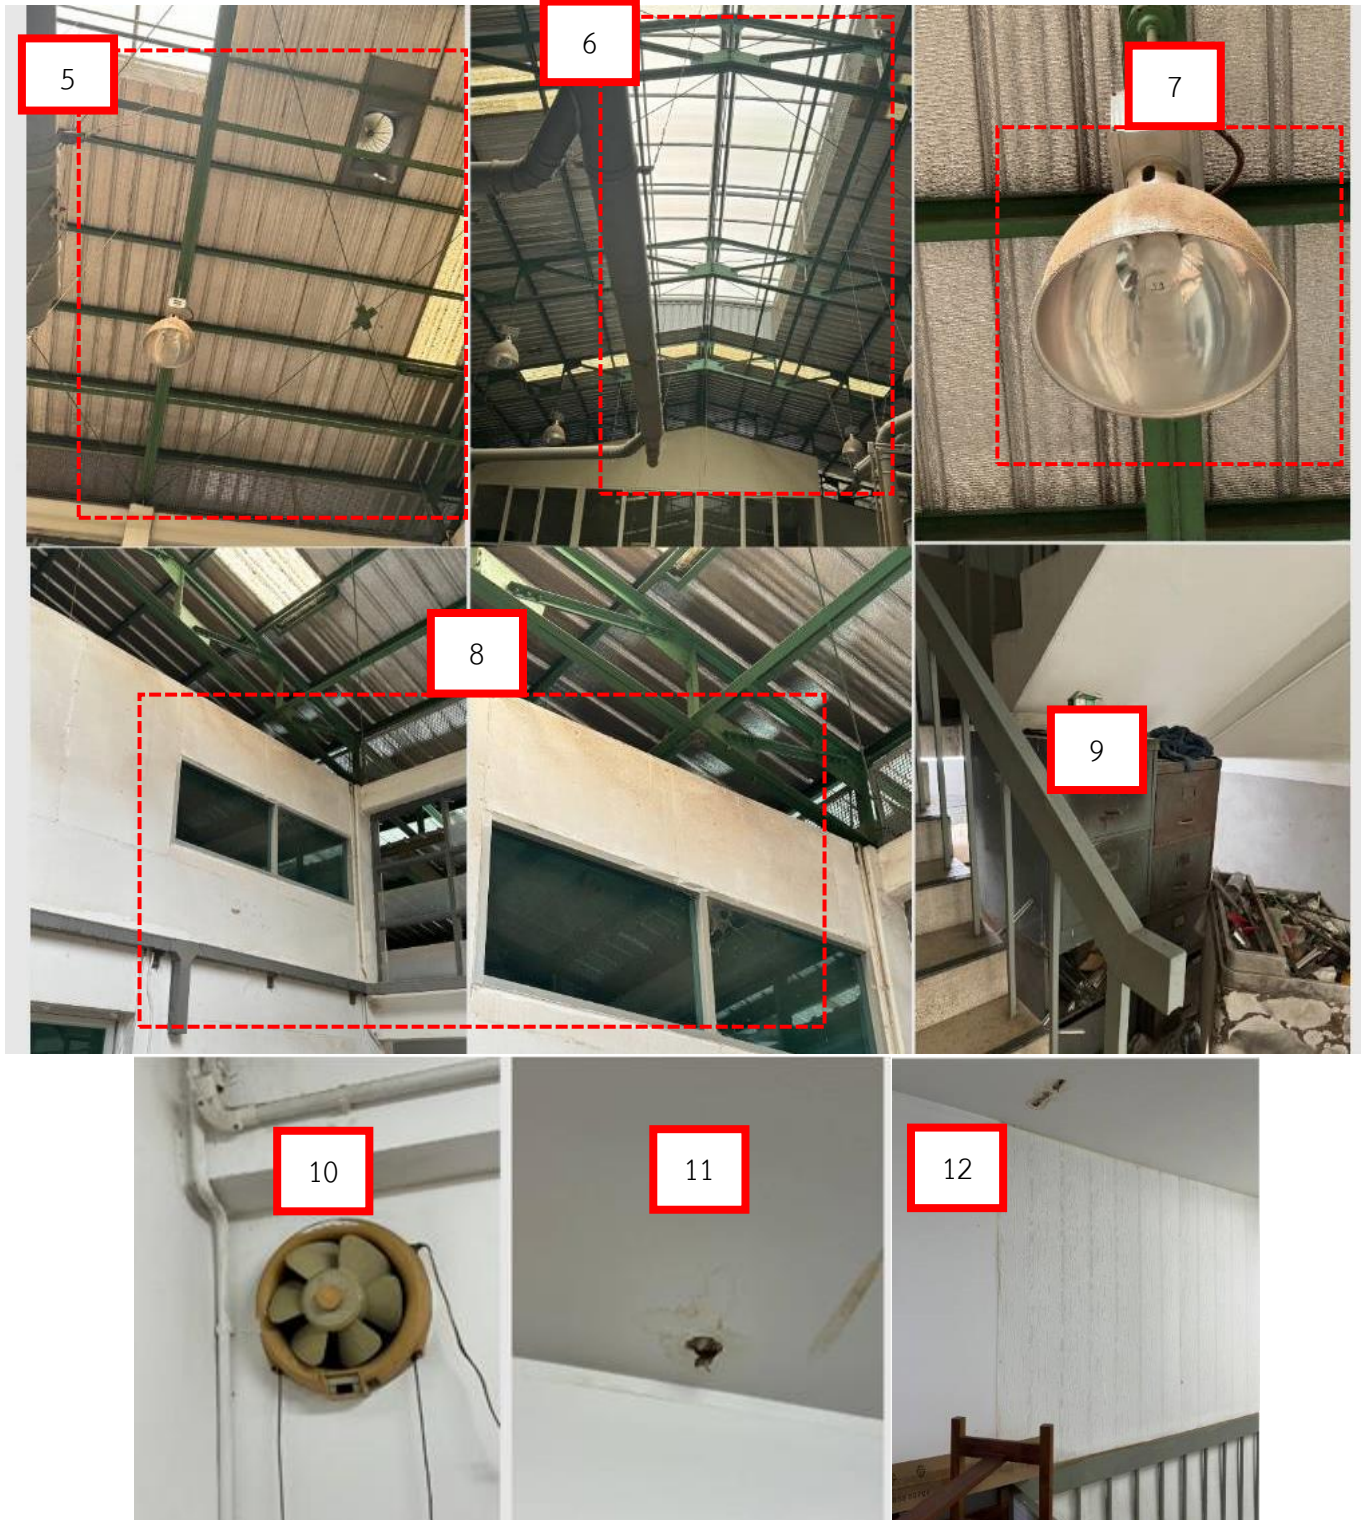
สภาพภายในอาคาร

5. ฉนวนกันความร้อนเสื่อมสภาพ ภายในอาคารอากาศค่อนข้างร้อนอบอ้าว
6. โครงเหล็กเริ่มขึ้นสนิม
7. โคมไฟเต็มไปด้วยฝุ่นหนา
8. ผนังเต็มไปด้วยคราบสกปรก
9. พื้นที่เก็บของไม่เพียงพอ
10. พัดลมดูดอากาศมีสภาพเก่ามาก
11. ฝ้าเพดานชั้น 2 ทะลุจากน้ำฝนเหตุจากหลังคารั่ว
12. ผนังยิปซัมบอร์ดเก่า และมีร่องรอยแตกร้าวตามรอยต่อ

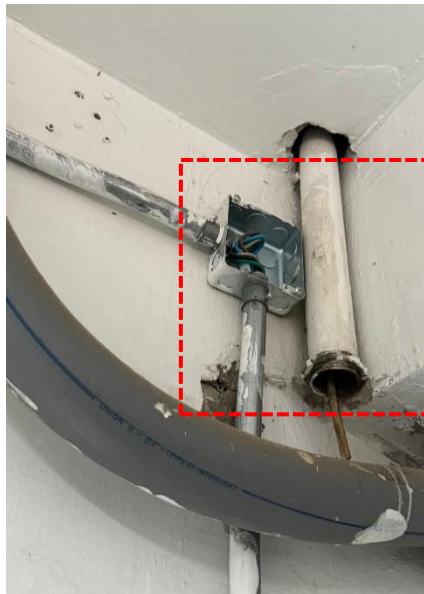
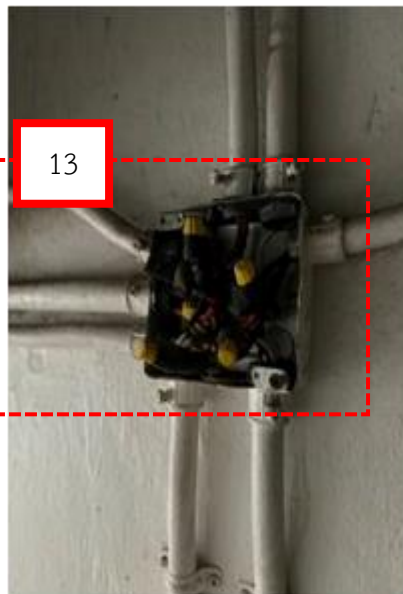
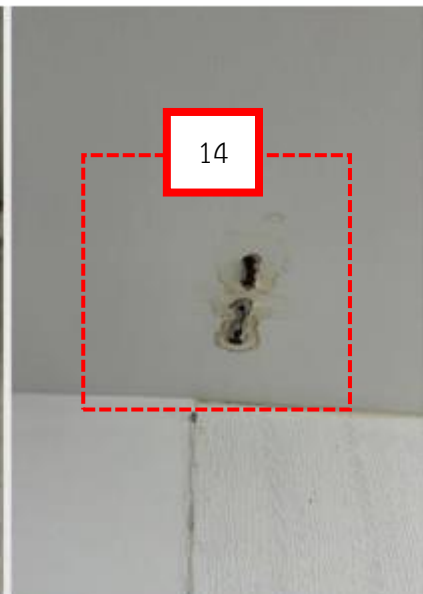
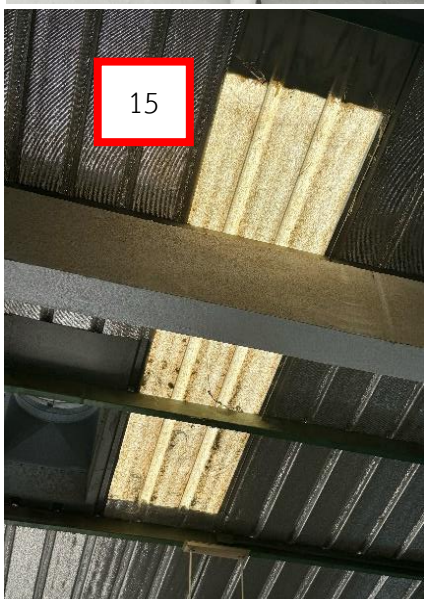
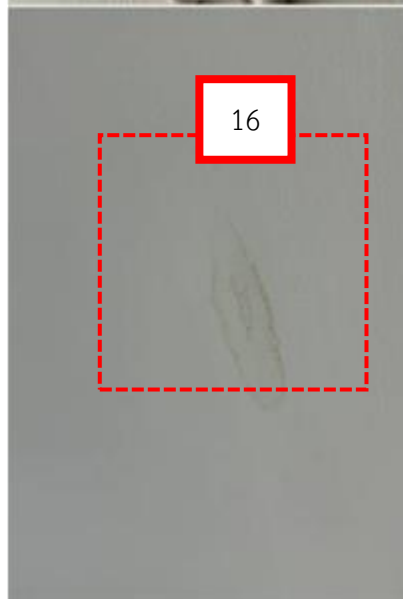
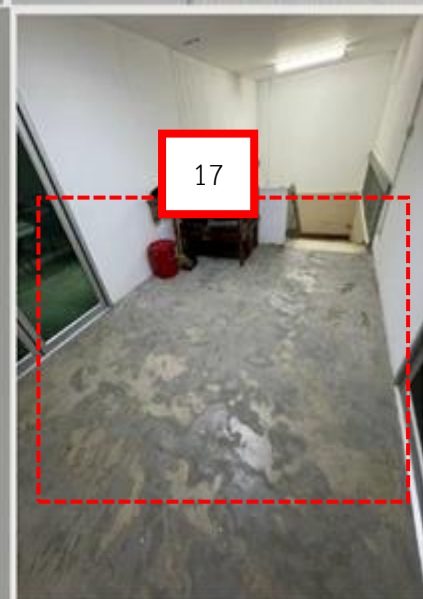
สภาพภายในอาคาร

- 13. ฝาปิดบ็อกไฟฟ้าเสียหาย อาจจะทำให้เกิดอันตรายไฟฟ้าลัดวงจร
- 14. ฝ้าเพดานมีร่องรอยน้ำซึมจนทะลุ
- 15. หลัังคาโปร่งแสงเก่าและเหลือง ทำให้แสงเข้าภายในอาคารไม่เพียงพอ
- 16. ฝ้าเพดานมีร่องรอยน้ำซึม
- 17. พื้นคอนกรีตมีคราบดำ

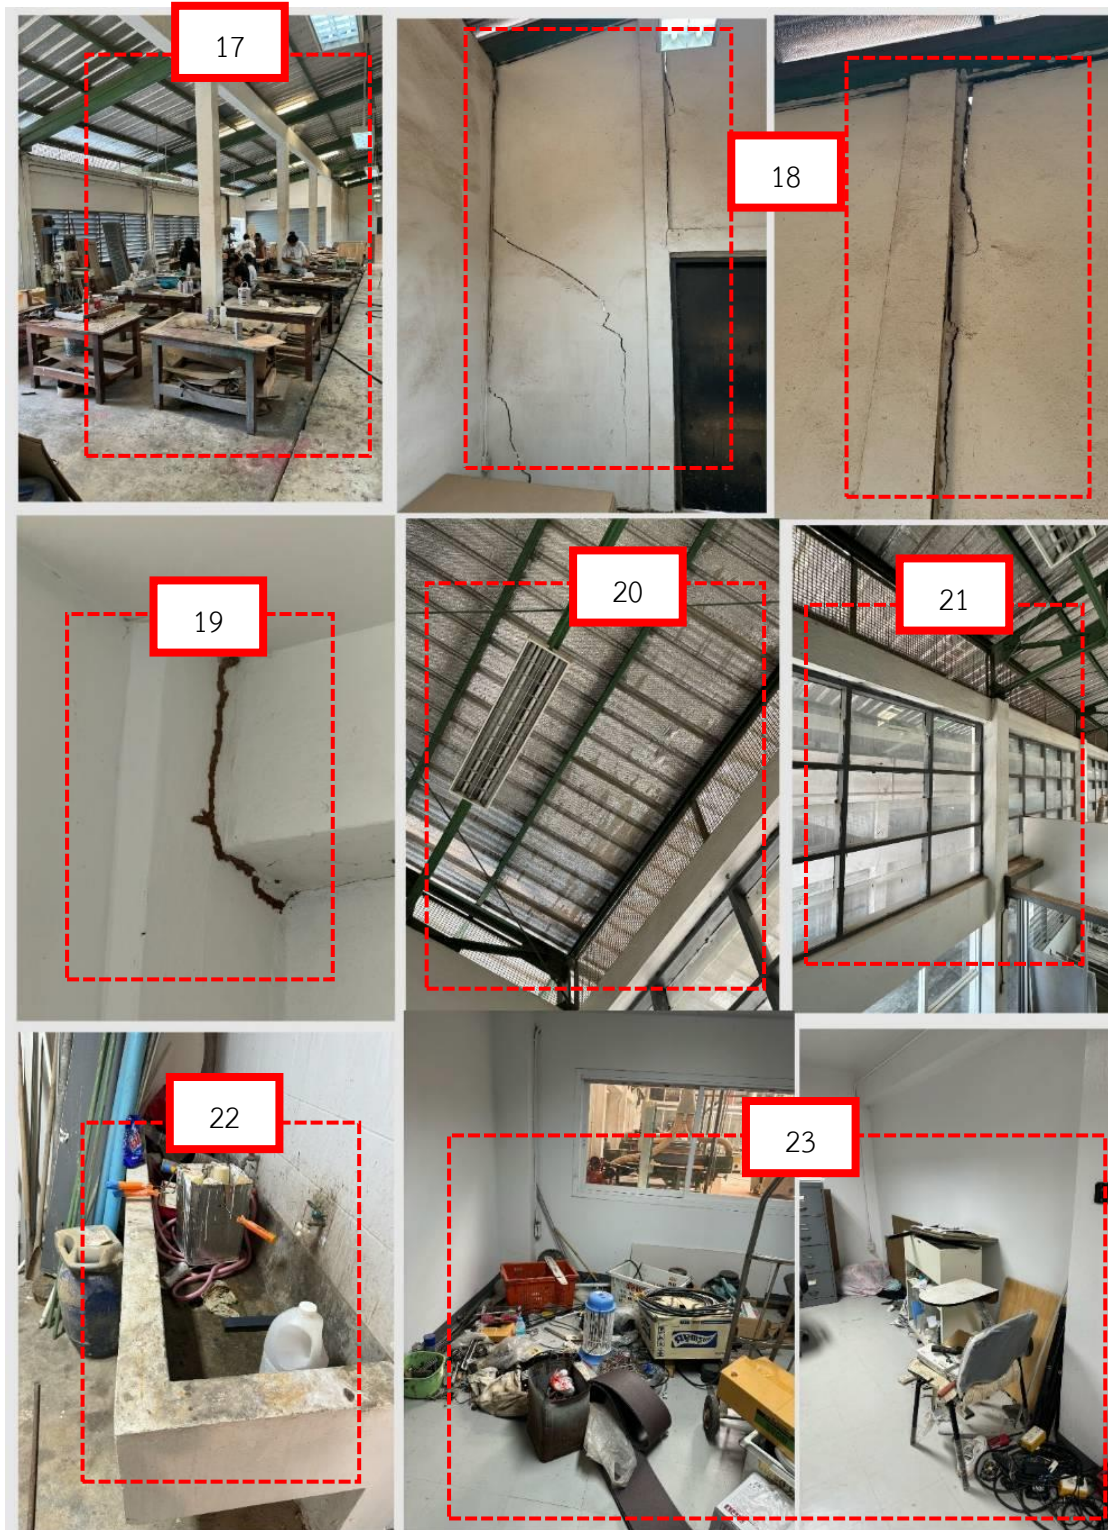
สภาพภายในอาคาร

17. โต๊ะปฏิบัติการสภาพเก่า ทรุดโทรม
18. พื้นทรุด ทำให้ผนังแตกร้าว แยกออกจากกัน
19. มีร่องรอยของปลวก
20. ฉนวนกันความร้อนหลังคาเสื่อมสภาพ
21. แผงหน้าต่างรอบอาคารเก่าและสกปรก
22. อ่างล้างอุปกรณ์ชำรุด ไม่สามารถใช้งานได้
23. ชั้นวางของชำรุด ทำให้ไม่มีพื้นที่ในการจัดวางของให้เป็นระเบียบ

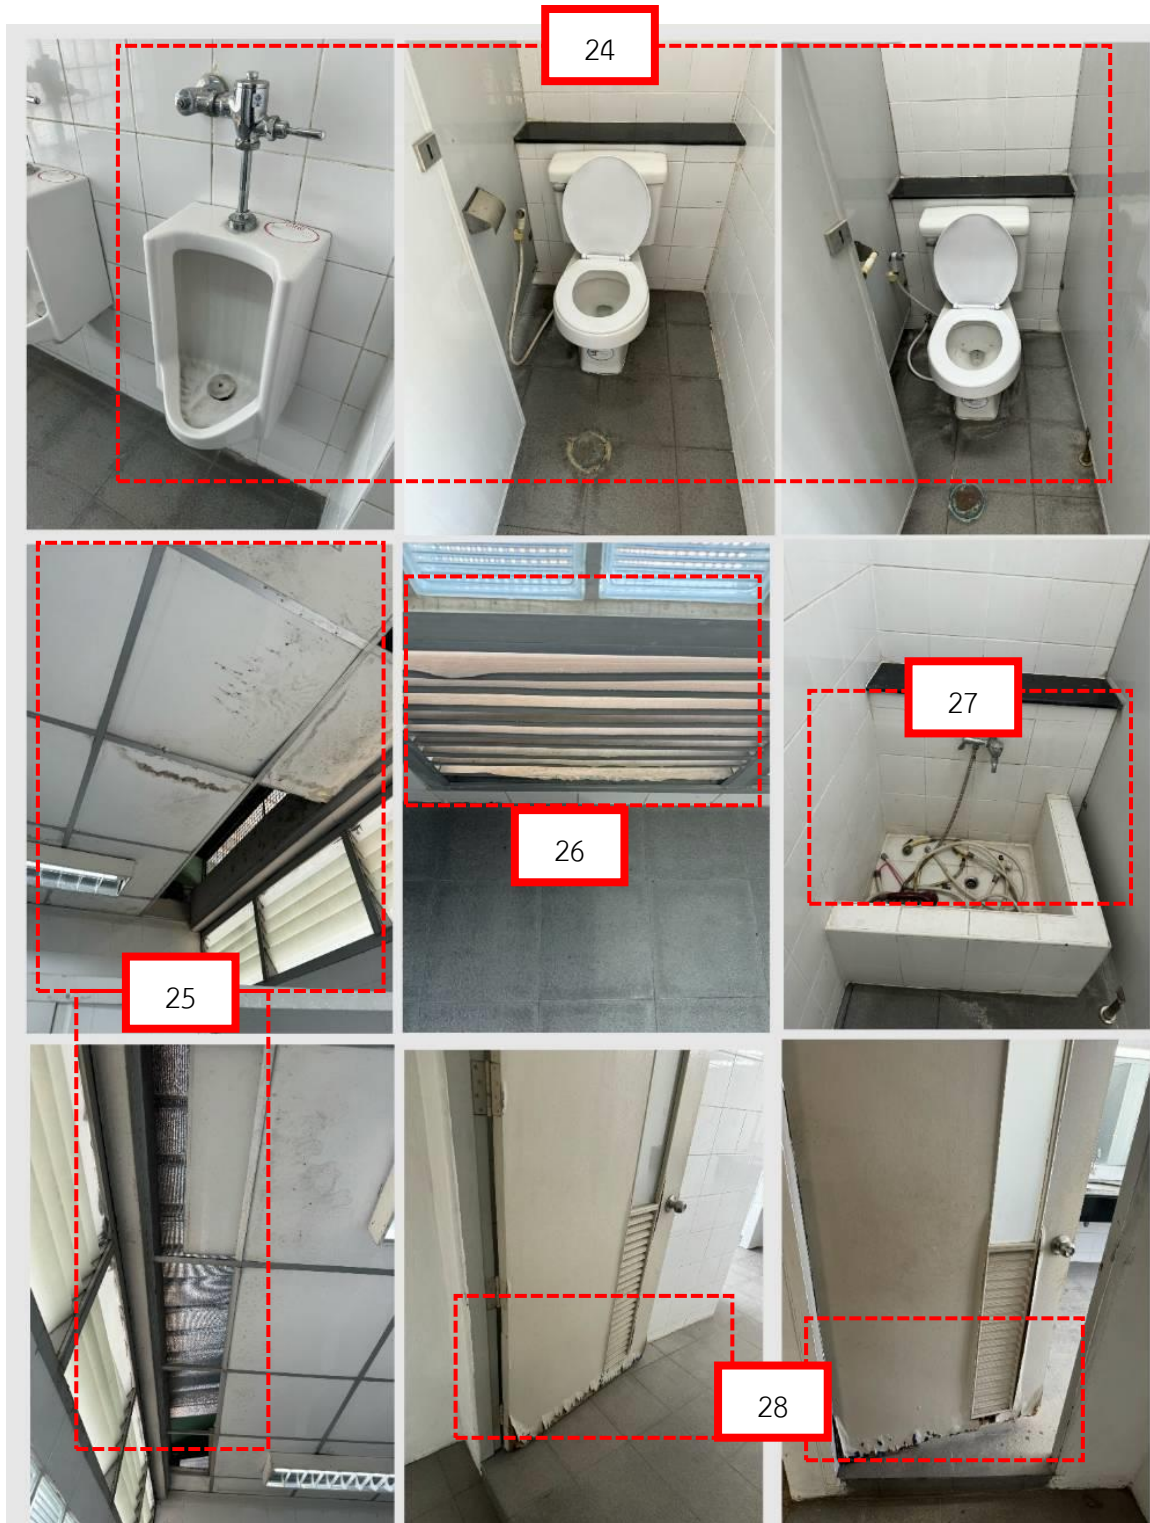
สภาพภายในอาคาร

24. สุขภัณฑ์และพื้นห้องน้ำมีคราบฝังแน่น

25. ฝ้าเพดานเสียหาย

26. ช่องระบายอากาศห้องน้ำ อยู่ในสภาพไม่สมบูรณ์

27. อ่างล้างมือชำรุดเสียหาย ใช้งานไม่ได้

28. ประตูห้องน้ำ เสียหาย บวมน้ำ

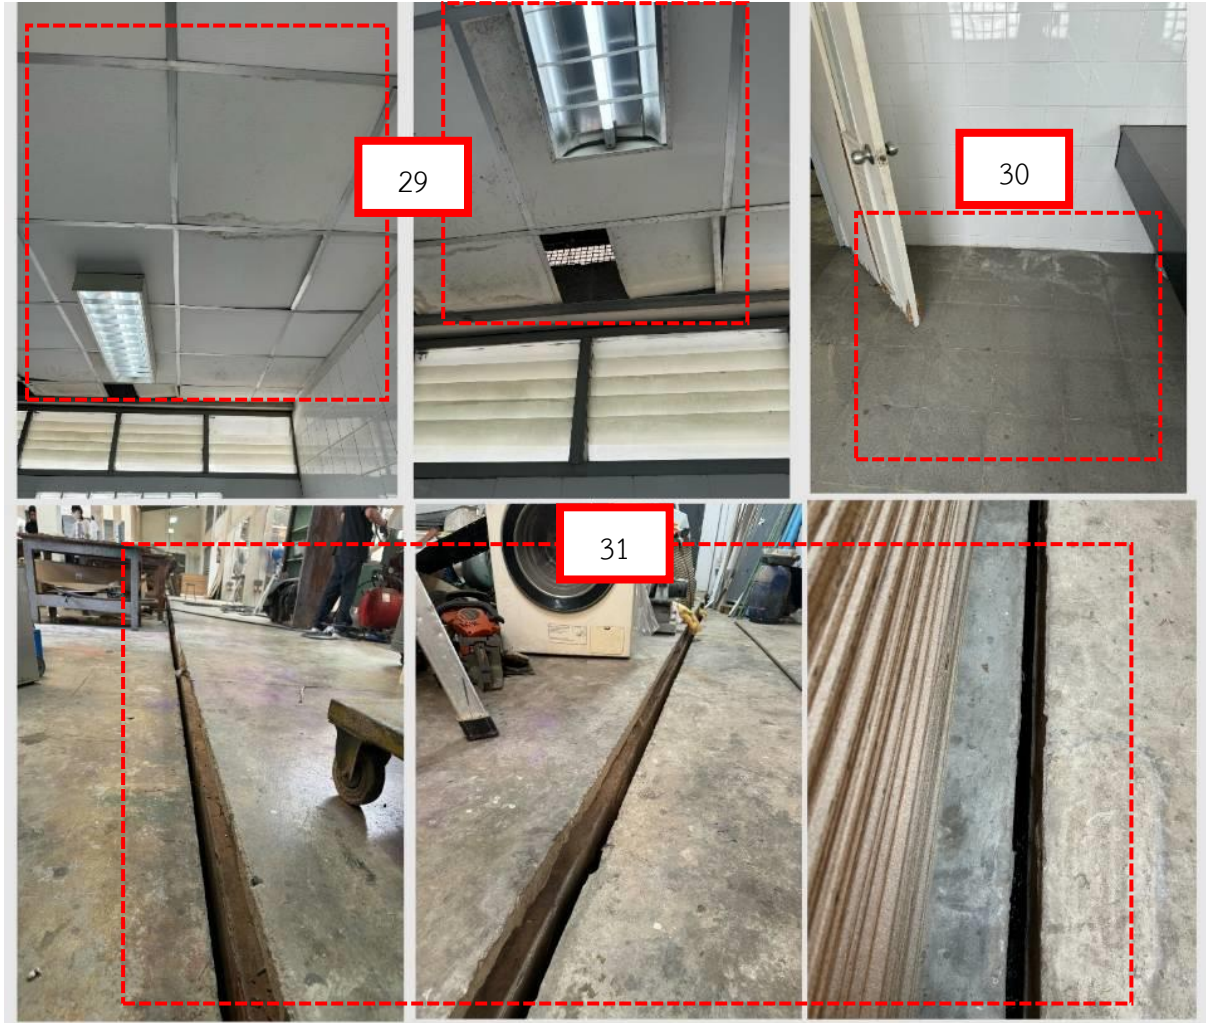
สภาพภายในอาคาร

29. ฝ้าเพดานชำรุด มีคราบน้ำ เกิดจากหลังคารั่ว

30. กระเบื้องพื้นมีคราบฝังแน่น

31. แพลตฟอรม์พื้นภายในอาคาร ทนตัวไม่เท่ากัน ทำให้เกิดร่องลึก อาจมีสัตว์เลื้อยคลานเข้ามาภายในอาคารได้
