คำชี้แจง งบลงทุน รายการสิ่งก่อสร้าง ประจำปีงบประมาณ พ.ศ. 2568
สถาบันเทคโนโลยีพระจอมเกล้าเจ้าคุณทหารลาดกระบัง
กระทรวงการอุดมศึกษา วิทยาศาสตร์ วิจัยและนวัตกรรม

หน่วยงานที่ส่งคำขอ	คณะวิศวกรรมศาสตร์				
ชื่อรายการ	ปรับปรุงห้องเรียน อาคารภาควิชาวิศวกรรมโยธา				
วงเงินคำขอ	35,821,900 บาท				
รองรับการเรียนการสอน	นักศึกษา โดยเฉลี่ย	3,000	คน ตลอดปีการศึกษา	พื้นที่ใช้สอย	2,308 ตารางเมตร

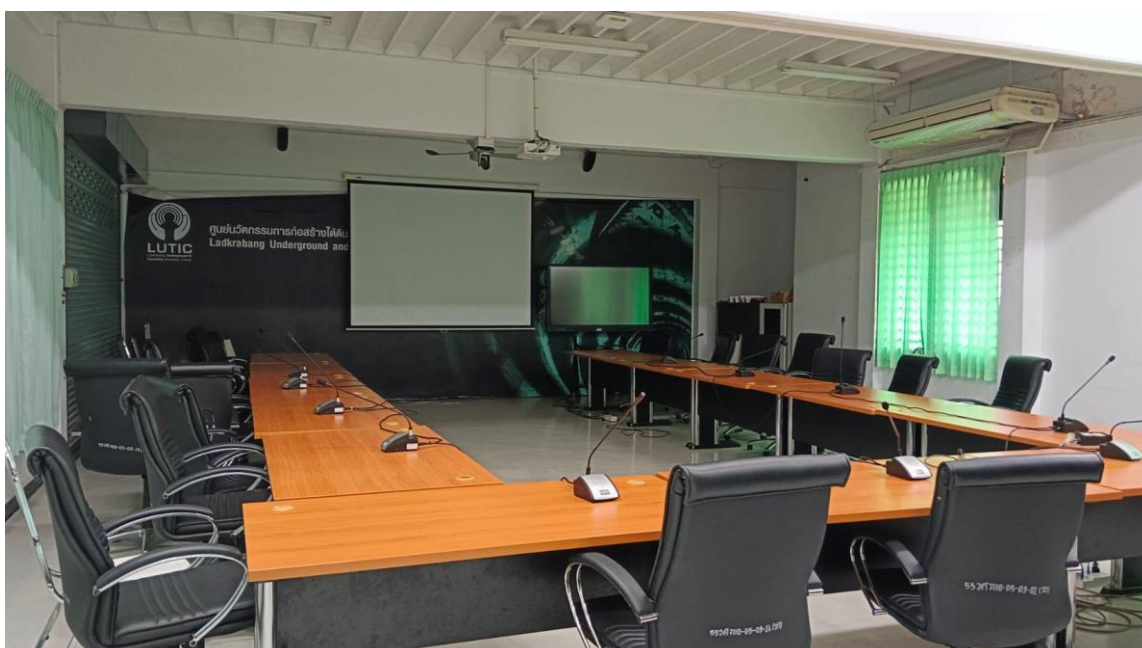
ตัวอย่าง สภาพห้องเรียนกลุ่มย่อย ชั้น 1 ก่อนปรับปรุง

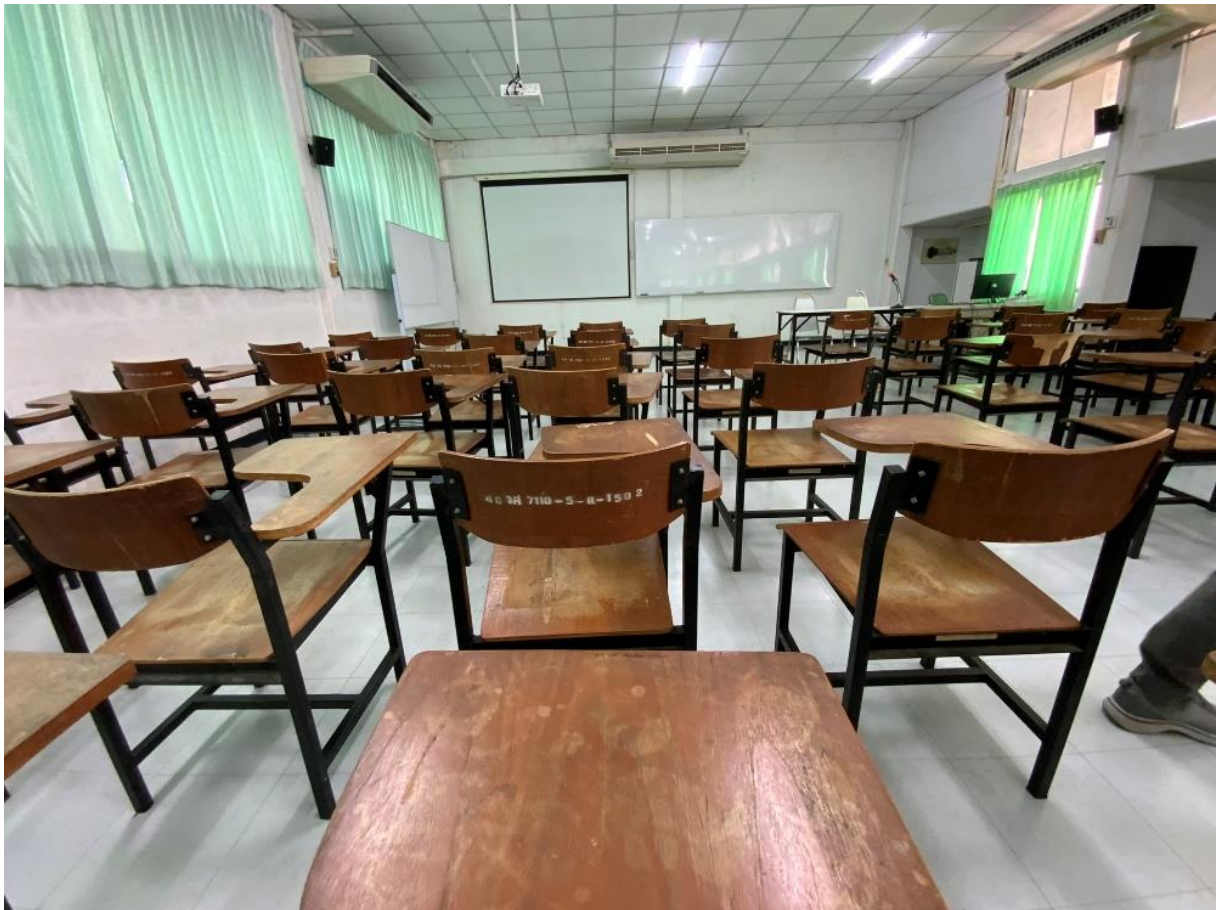
ชั้น 2 ปรับปรุงห้องเรียน จำนวน 6 ห้อง
ตัวอย่าง สภาพห้องเรียนชั้น 2 ก่อนทำการปรับปรุง

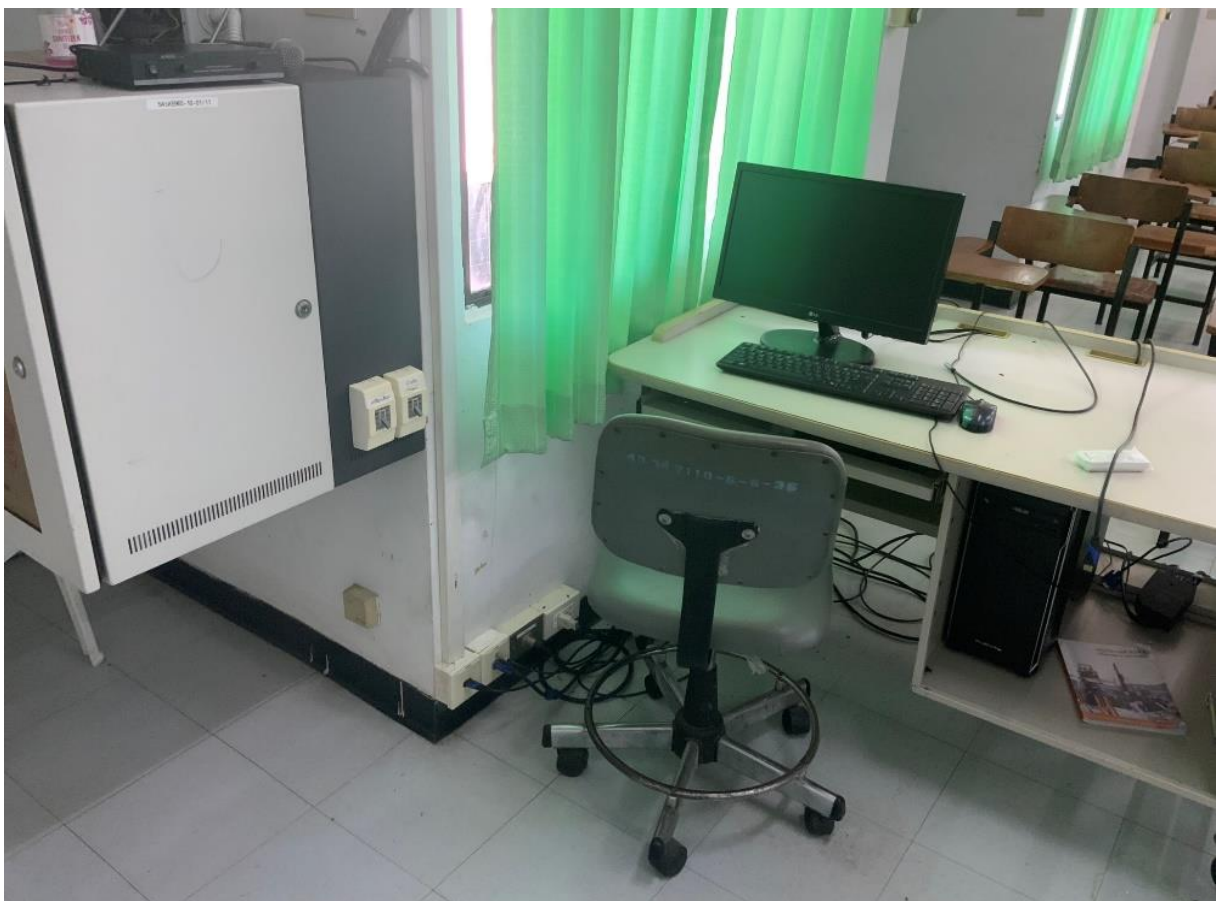
สภาพภายในห้องเรียน เก้าอี้เรียนเสื่อมโทรม (ครุภัณฑ์ปี 2540)

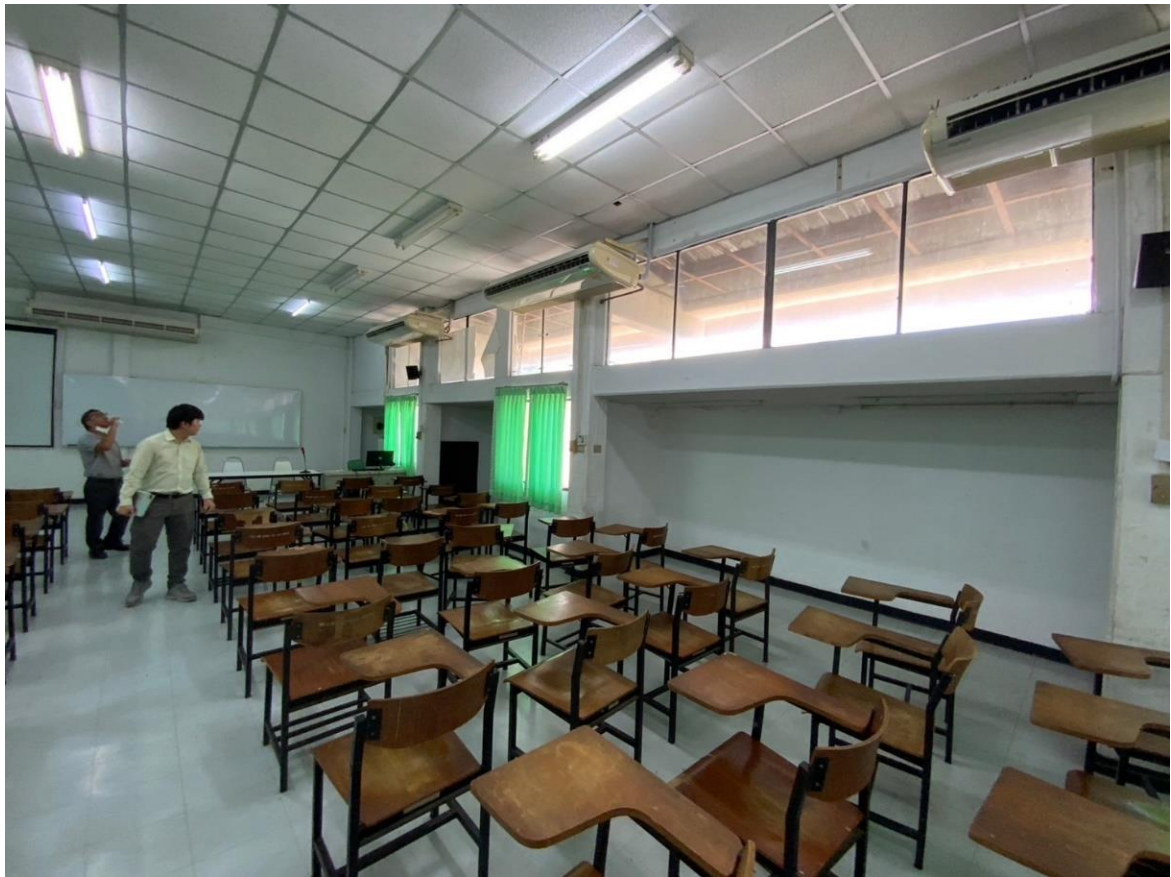
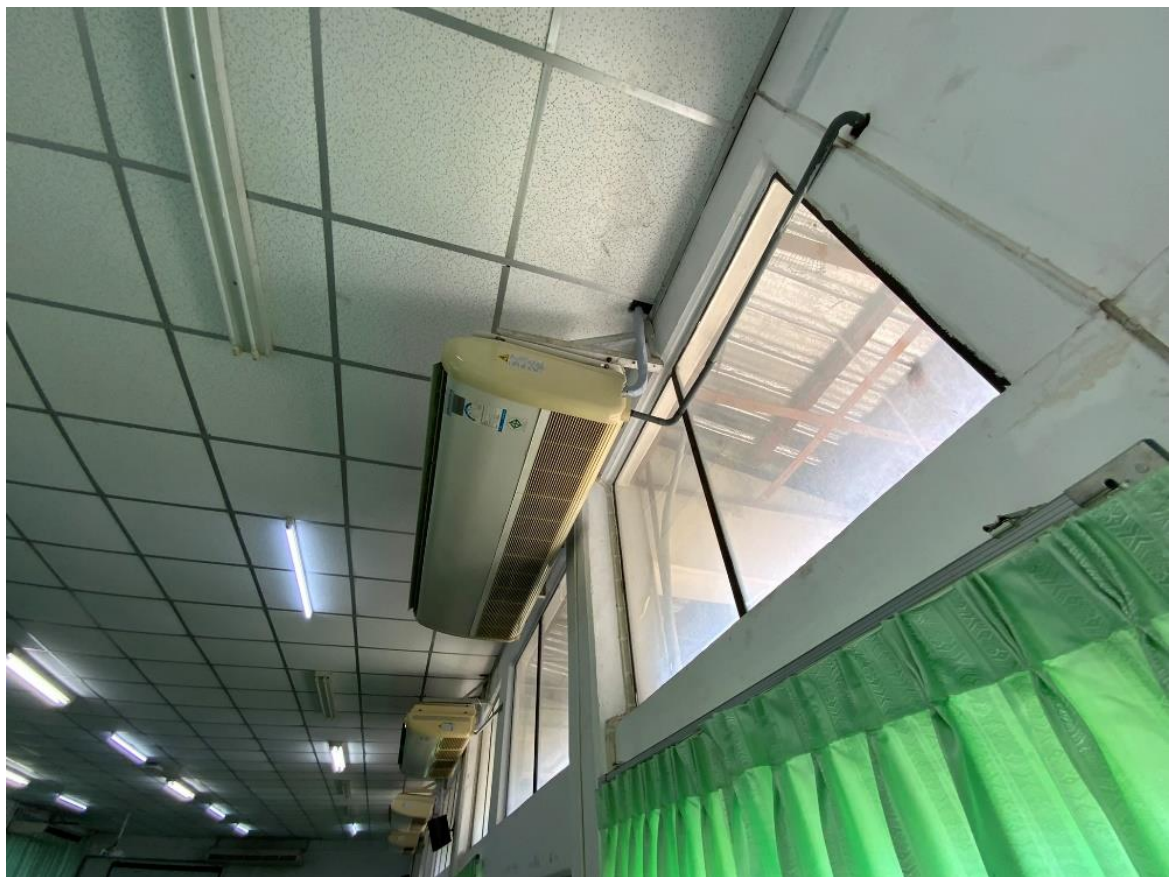
สภาพโต๊ะและเก้าอี้อาจารย์ผู้สอน (ครุภัณฑ์ ปี 2543)

สภาพน้ำรั่วซึม กระดาษหน้าต่างร้าว และครุภัณฑ์เครื่องปรับอากาศเสื่อมสภาพ

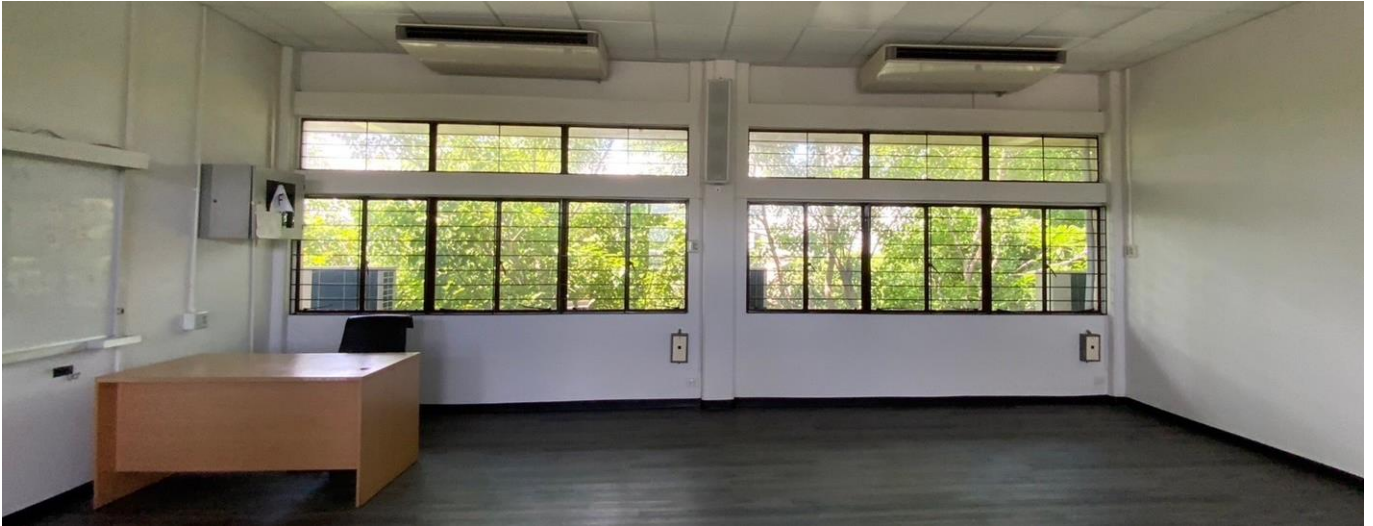
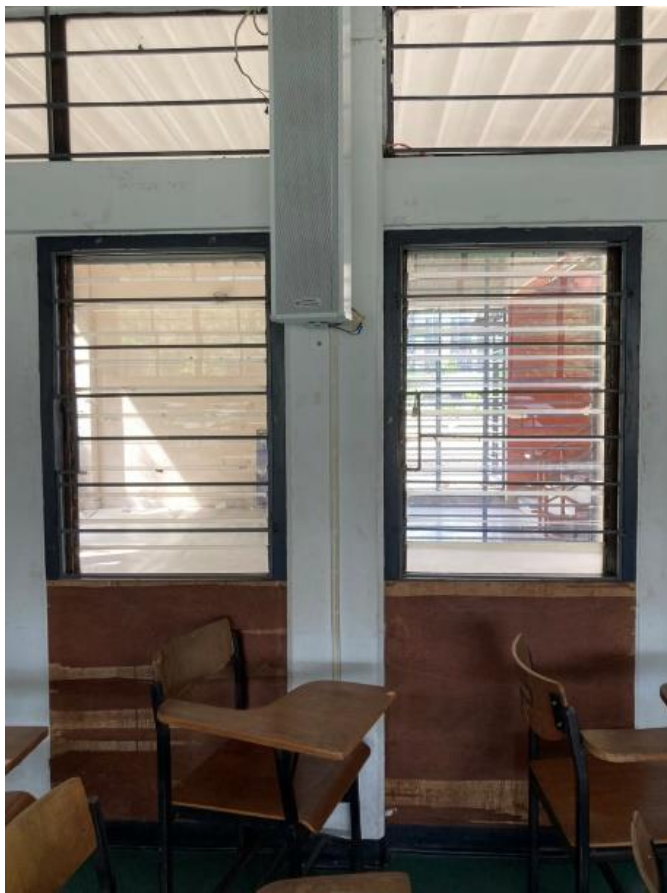
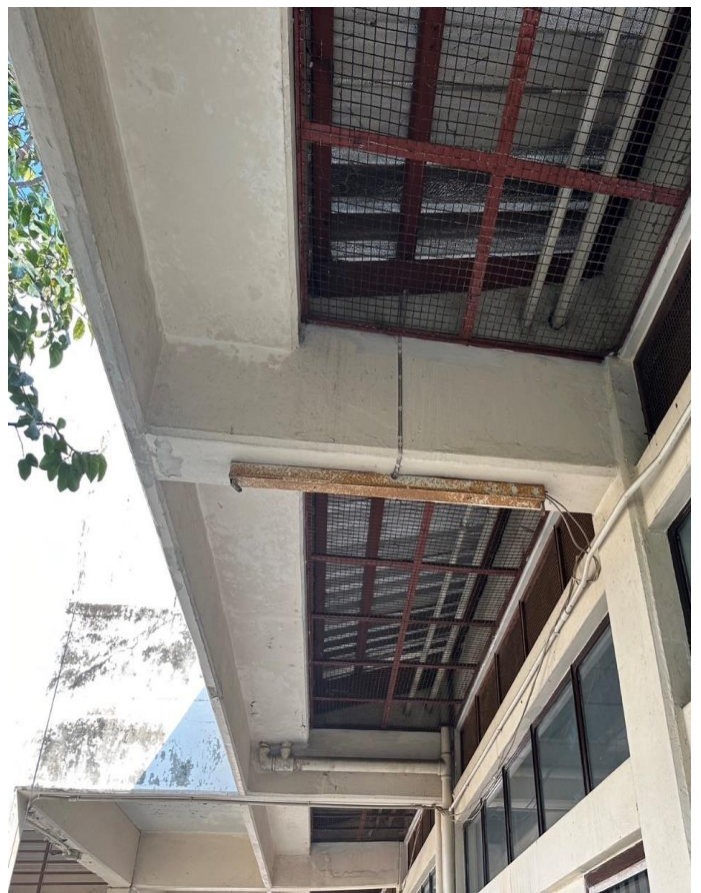
ชั้น 4 ปรับปรุงห้องเรียน จำนวน 5 ห้อง
ตัวอย่าง สภาพห้องเรียนชั้น 4 ก่อนทำการปรับปรุง

สภาพหน้าต่างและภายนอกอาคารเก่า ทรุดโทรม
